ПАСПОРТ ДОСТУПНОСТИ

**объект: Федеральное государственное образовательное бюджетное учреждение
высшего образования «Финансовый университет при Правительстве
Российской Федерации». Общежитие студентов
Адрес: г. Москва, ул. Бориса Галушкина, д. 11.**

Дата составления: июль 2025

АКТ ОБСЛЕДОВАНИЯ
объекта социальной инфраструктуры
К ПАСПОРТУ ДОСТУПНОСТИ ОСИ
№ _____

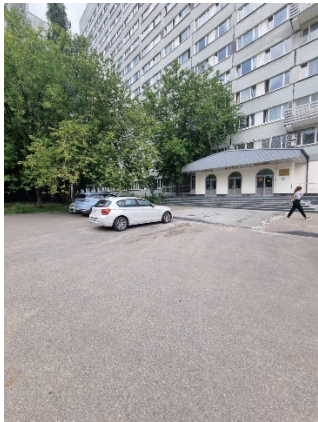
Обследуемый параметр	Нормативный показатель	Фактический показатель	Фото	Рекомендация	Примечание
I. ПРИЛЕГАЮЩАЯ ТЕРРИТОРИЯ <i>(при наличии собственной территории)</i>					
Вход на территорию					
Непрозрачная калитка двустороннего действия	отсутствие	отсутствие	<p>Фото 01</p>

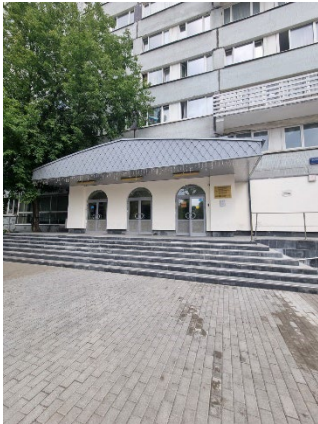
-	п. 5.1.2
Дублирование вывески шрифтом Брайля <i>(при наличии)</i>	наличие	отсутствие	<p>Фото 02</p>

Установить тактильную вывеску с названием и режимом работы объекта	ст. 15 ФЗ от 24.11.1995 № 181-ФЗ

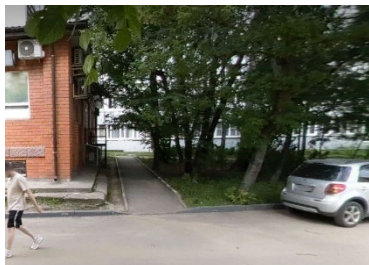
пешеходного пути (при совмещении путей)			<div>Фото 14</div>

пути					
Уклон в местах пересечений и поворотов	не более 2 %	1%		-	п. 5.1.7
Толщина швов между бетонными плитами или брусчаткой <i>(при наличии)</i>	не более 0,01 м	не более 0,01 м		-	п. 5.1.11
Навесные препятствия в зоне пешеходного пути <i>(при наличии)</i>	не более 0,1м или не более 0,3 м (от отдельно стоящей опоры)	отсутствие		-	п. 5.3.2
	скругленные края			-	п. 5.3.2
	ограждение при превышении размеров выступа			-	п. 5.3.2
Тактильные наземные указатели или изменение фактуры перед зонами повышенной опасности <i>(при наличии)</i>	наличие	отсутствие		Монтировать тактильные наземные указатели на пути движения на территории	п. 5.1.10
Разметка для разграничения транспортного и	наличие	наличие		-	п. 5.1.4

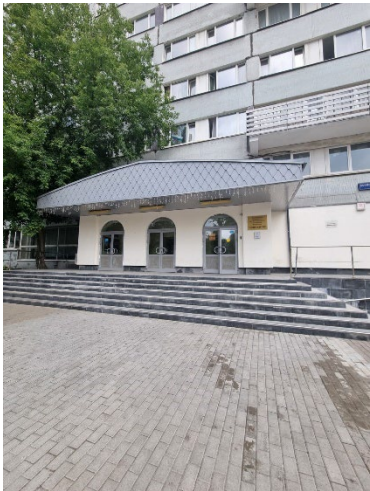
II. ВХОДНАЯ ГРУППА					
Входная площадка					
Габариты входной площадки <i>(при наличии пандуса)</i>	не менее 2,2 х 2,2 м	13,4 х 2,7 м	<p>Фото 15</p>

Необходимо произвести ремонтные работы по входной группе с увеличением габаритов входной площадки	п. 6.1.4

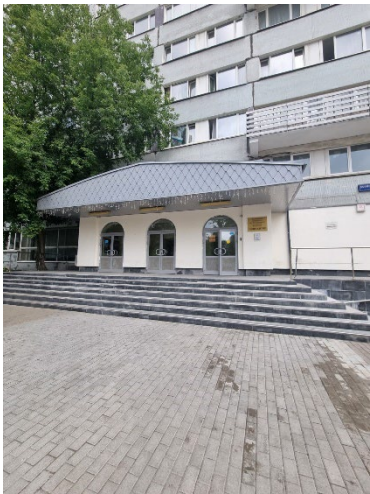
<p>Фото 18</p>

Входная лестница					
Количество ступеней в одном марше	от 3 до 12 шт. (*до 15 шт.)	7	<p>Фото 17</p>

<p>Необходимо произвести ремонтные работы по входной группе с заливкой новой лестницы с нормативными габаритами ступеней (ширина 0,35-0,4 м, высота 0,12-0,15 м)</p>	п. 5.1.12
Идентичность всех ступеней	наличие	наличие			п. 5.1.12
Открытые подступенки	отсутствие	отсутствие			п. 5.1.12
Ширина марша	не менее 1,35 м	13,4 м			п. 5.1.12
Ширина проступи	от 0,35 до 0,4 м (или кратно)	0,3 м			п. 5.1.12
Высота ступени	от 0,12 до 0,15 м	0,15 м			п. 5.1.12
Поперечный уклон ступеней	не более 2 %	не более 2 %			п. 5.1.12
Продольный уклон ступеней	не более 1 %	не более 1 %			п. 5.1.12
Свес проступей	не более 0,015 м	не более 0,015 м			п. 5.1.12
Радиус закругления проступей	не более 0,025 м	не более 0,025 м			п. 5.1.12
Поручни	наличие с двух сторон	наличие		<p>Установить новые поручни, соответствующие ГОСТ Р 51261-2022</p>	п. 5.1.12

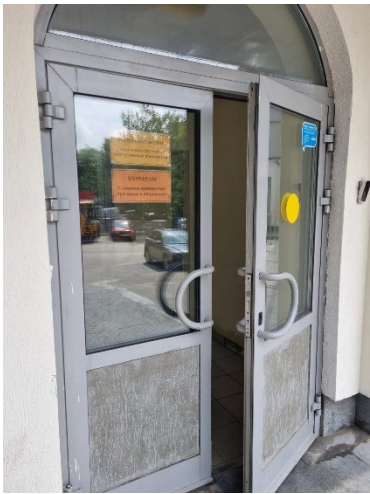
Задержка закрывания двери	не менее 5 с	5 с	<p>Фото 21</p>

-	п. 6.1.5
Высота порога	не более 0,014 м	0,025 м		Заменить дверь на новую без порога	п. 6.2.4
Знак доступности для инвалидов на креслах-колясках	наличие	отсутствие		Установить пиктограмму доступности объекта	п. 6.5.1
Указатель направления движения к доступному входу (для главного входа, не являющегося доступным)	наличие	-		-	п. 6.5.1
Визуальное, тактильное информирование о назначении помещений (для медицинских организаций с несколькими входами)	наличие	-		-	п. 8.3.3
Яркая маркировка на прозрачной двери (при нижнем крае прозрачной поверхности 0,85 м и менее)	прямоугольник не менее 0,1 х 0,2 м или круг от 0,1 до 0,2 м	Нижний край прозрачной поверхности расположен на высоте не менее 0,85 м от уровня пола.		-	п. 6.1.6
	высота от 0,9 до 1,0 м и от	-		-	п. 6.1.6

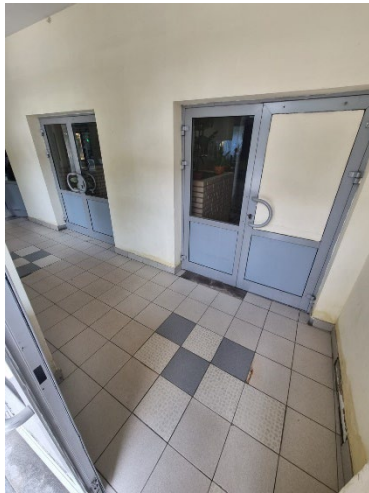
1,3 до 1,4 м				
	размещение с двух сторон полотна	-		-	п. 6.1.6
Знак доступности выхода для инвалидов на креслах-колясках (изнутри, при отсутствии внутренней двери)	наличие	отсутствие		-	п. 6.5.1
Тамбур входа (при наличии)					
Минимальное свободное пространство в тамбуре за вычетом ширины открытой внутри двери	не менее 1,4 м	1,6 м	<p>Фото 22</p>

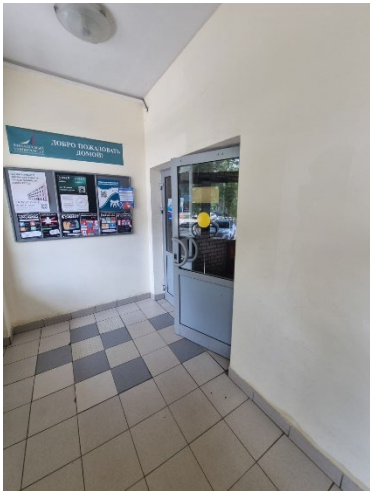
в несущих конструкциях)		<p>Фото 23</p>

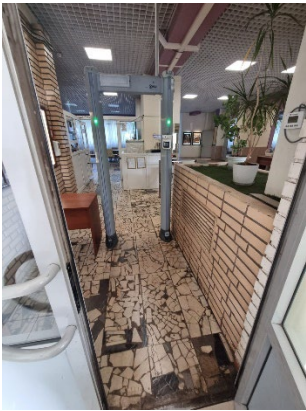
1,3 до 1,4 м				
	размещение с двух сторон полотна	-		-	п. 6.1.6
Знак доступности выхода для инвалидов на креслах-колясках (изнутри)	наличие	отсутствие		-	п. 6.5.1
III. ПУТИ ДВИЖЕНИЯ ВНУТРИ ЗДАНИЯ					
ГОРИЗОНТАЛЬНЫЕ ПУТИ ДВИЖЕНИЯ (в случае если обследуемая организация расположена выше или ниже первого этажа, сначала описываются вертикальные пути движения, затем горизонтальные)					
Перепад высот при входе на первый этаж отсутствует.					
Внутренняя лестница для доступа на первый этаж отсутствует.					
Внутренний пандус для доступа на первый этаж отсутствует.					
Подъемная платформа для доступа на первый этаж отсутствует.					
Вход на первый этаж					
Ширина дверного проема (при наличии отдельной двери)	не менее 0,9 м	0,76 м	<p>Фото 24</p>

Заменить двери на пути движения на новые без порогов	п. 6.2.4
Высота дверного порога (при наличии отдельной двери)	0 мм	0,02 м			п. 6.2.4
Тактильные напольные указатели перед фронтально расположенной дверью (при наличии отдельной двери и численности посетителей 50 и	наличие	отсутствие		Монтировать тактильные наземные указатели на пути движения на объекте	п. 6.2.3

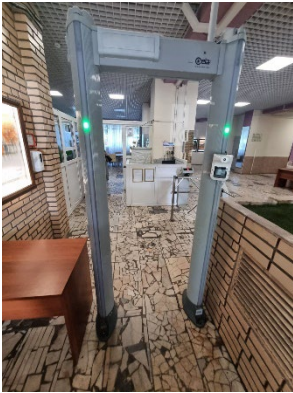
более на этаж)					
Контрастный цвет двери (при наличии отдельной двери)	наличие	наличие		-	п. 6.4.1
Контрастный цвет дверных ручек (при наличии отдельной двери)	наличие	отсутствие		-	п. 6.4.1
Высота дверных ручек (при наличии отдельной двери)	от 0,8 до 1,1 м	0,9 м		-	п. 6.4.3
Расстояние от дверной ручки до боковых стен (при наличии отдельной двери)	не менее 0,6 м	не менее 0,6 м		-	п. 6.4.3
Удобные дверные ручки (при наличии отдельной двери)	наличие	наличие		-	п. 6.4.3
Ширина контрольно-пропускных устройств (при наличии)	не менее 0,95 м	0,9 м	<p>Фото 25</p>

Обеспечить боковой проход мимо рамки металлодетектора	п. 6.1.9
Боковой проход (при наличии турникетов)	наличие	наличие			п. 6.1.9
Маркировка и указатели для лиц с кардиостимуляторами (при наличии рамок металлодетекторов)	наличие	отсутствие			п. 6.5.1

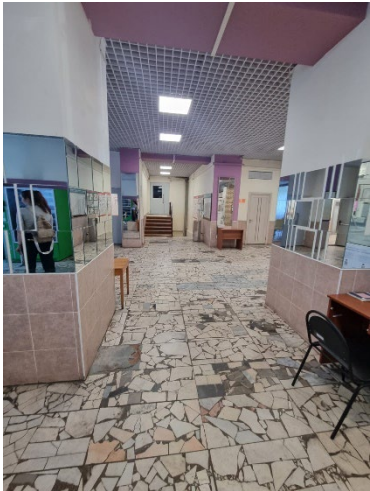
Коридоры (основные пути движения)					
Ширина коридоров	не менее 1,2 м	не мене 1,2 м	<p>Фото 27</p>

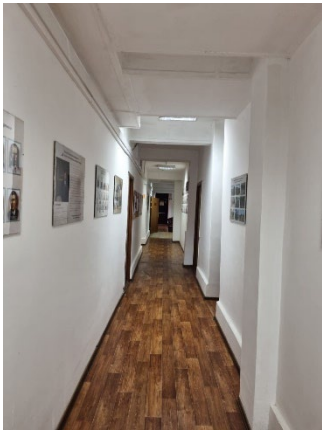
мебели	необходимости поворота – не менее 1,2 м)		<p>Фото 28</p>

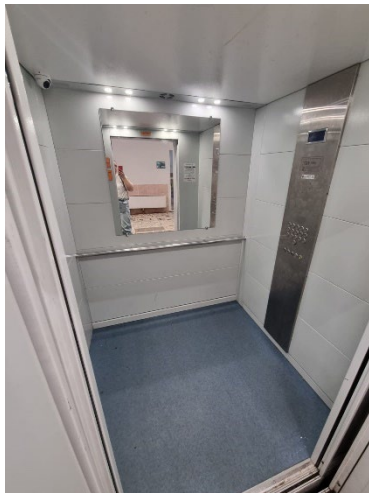
(при наличии недоступного лифта и отсутствии доступного в зоне видимости)			<div>Фото 34</div>

Знак доступности	наличие	отсутствие		Установить знак доступности лифта для МГН	п. 6.5.1
Точность остановки лифта (перепад высот)	не более 0,01 м	0 мм		-	п. 6.2.13
Указатель номера этажа напротив лифта	высота от пола 1,5 м	отсутствие		Установить тактильный контрастный указатель номера этажа напротив лифта	п. 6.2.16
	высота цифр от 0,1 до 0,2 м				п. 6.2.16
	контрастный цвет				п. 6.2.16
Рельефный номер этажа при выходе из лифта	высота от пола 1,5 м	отсутствие			п. 6.2.16
	высота цифр 0,05 м				п. 6.2.16
	высота рельефа не менее 1 мм				п. 6.2.16
	дублирование шрифтом Брайля				п. 6.2.16
Отдельный блок вызова лифта для МГН на каждом этаже (при наличии разных лифтов в одном холле)	наличие	отсутствие	-	п. 6.2.13

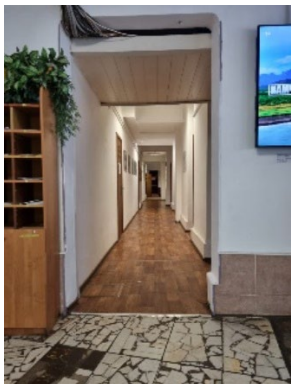
шрифт		Фото 36	Брайля	
	шрифт Брайля				
	со стороны дверной ручки				
	высота от 1,2 до 1,6 м				п. 6.5.9
	0,1 м от края двери				п. 6.5.9
Ширина дверного проема	не менее 0,9 м	0,75 м	<div>Фото 36</div>

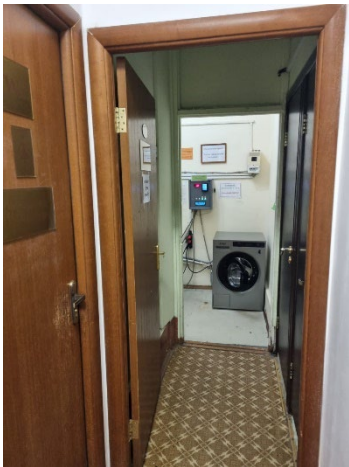
<div>Фото 37</div>

-	п. 6.2.4
Высота дверного порога	не более 0,014 м	0,02 мм		-	п. 6.2.4
Контрастный цвет дверей	наличие	наличие		-	п. 6.4.1
Контрастный цвет дверных ручек	наличие	отсутствие		-	п. 6.4.1
Высота дверных ручек	от 0,8 до 1,1 м	0,9 м		-	п. 6.4.3
Расстояние от дверных ручек до вертикальных плоскостей	не менее 0,6 м	более 0,6м		-	п. 6.4.2
Удобные дверные ручки	наличие	отсутствие		-	п. 6.4.3
Площадь помещения для приема (<i>при наличии</i>)	не менее 12 кв. м (на одно рабочее место), не менее 18 кв. м (на два рабочих места)	не менее 12 кв. м		-	п. 8.1.11
Место для	наличие	наличие		-	п. 8.1.3
