ПАСПОРТ ДОСТУПНОСТИ

**объект: Федеральное государственное образовательное бюджетное учреждение
высшего образования «Финансовый университет при Правительстве
Российской Федерации». Общежитие студентов**

Адрес: г. Москва, ул. Ленинградский пр-т, д. 51, к.3

**АКТ ОБСЛЕДОВАНИЯ
объекта социальной инфраструктуры
К ПАСПОРТУ ДОСТУПНОСТИ ОСИ
№ _____**

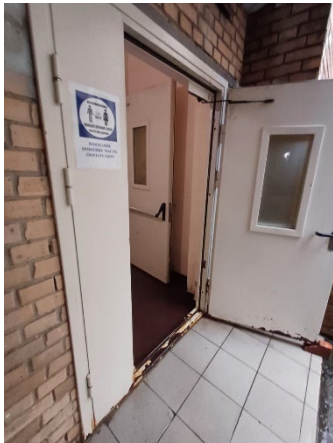
<p>Фото 03</p>	Обеспечить соответствие СП	п. 6.1.5
Зеркальные стекла	отсутствие	отсутствие		-	п. 6.1.8
Задержка закрывания двери	не менее 5 с	5 с		-	п. 6.1.5
Высота порога	не более 0,014 м	0,052 м		Использовать инвентарный пандус	п. 6.2.4
Знак доступности для инвалидов на креслах-колясках	наличие	отсутствие		Установить пиктограмму доступности объекта	п. 6.5.1
Указатель направления движения к доступному входу <i>(для главного входа,</i>	наличие	отсутствие		Не требуется	п. 6.5.1

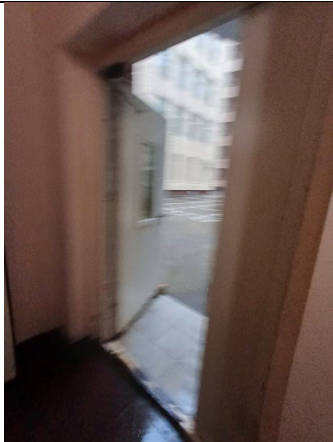
<p>Фото 04</p>		
Визуальное, тактильное информирование о назначении помещений, дублированное шрифтом Брайля	наличие	наличие		Установить тактильную табличку с режимом работы, наименованием объекта	п. 8.3.3
Яркая маркировка на прозрачной двери (при нижнем крае прозрачной поверхности 0,85 м и менее)	прямоугольник не менее 0,1 х 0,2 м или круг от 0,1 до 0,2 м	отсутствие		Не требуется: дверь не прозрачная	п. 6.1.6
	высота от 0,9 до 1,0 м и от 1,3 до 1,4 м	отсутствие			
	размещение с двух сторон полотна	отсутствие		Обеспечить соответствие СП	п. 5.1.10
Тактильно-предупреждающие указатели перед входной дверью	наличие	отсутствие			
Тамбур входа (при наличии)					
Минимальное свободное пространство в тамбуре за вычетом ширины открытой внутрь двери	не менее 1,4 м	0,72 м		-	п. 6.1.8
Свободное пространство у	не менее 0,3 м	не менее 0,3 м		-	п. 6.1.8

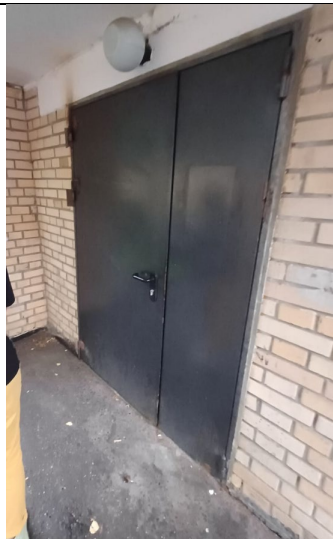
поверхности 0,85 м и менее)	высота от 0,9 до 1,0 м и от 1,3 до 1,4 м	отсутствие			
	размещение с двух сторон полотна	отсутствие			
Эвакуационный выход (при наличии)					
Входная площадка отсутствует					
Входная лестница отсутствует					
Входной пандус отсутствует					
Входные эвакуационные двери (наружные)					
Ширина рабочей створки в свету	не менее 0,9 м	0,9 м

Фото 07	-	п. 6.2.21
Контрастный цвет двери	не менее 0,7 (70%) относительно цвета стены	наличие		-	п. 6.2.23
Задержка закрывания двери	не менее 5 с	5 с		-	п. 6.1.5
Высота порога	не более 0,014 м	0,03 м		Использовать инвентарный пандус	п. 6.2.4
Обозначение эвакуационного выхода, доступного для МГН М4	наличие	отсутствие		Установить пиктограмму Эвакуационные пути для инвалидов (Выход здесь). Со стороны дверной ручки, 50-100 мм от косяка, на высоте 1,3 м.	п. 6.5.1
Указатель направления к эвакуационному	наличие	отсутствие		Установить таблички с направлением движения к доступному для МГН М4	п. 6.5.1

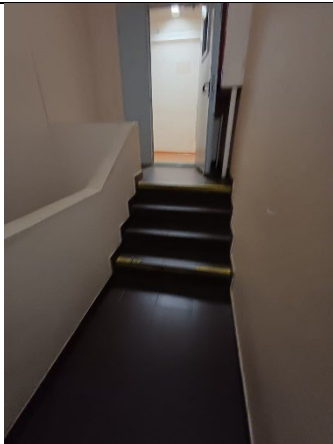
<p>Фото 11</p>	-	п. 6.1.2
Открытые подступенки	отсутствие	отсутствие		-	п. 6.1.2
Ширина марша	не менее 1,35 м	1,24 м		Технические решения невозможны	п. 6.1.2
Ширина проступи	от 0,35 до 0,4 м (или кратно)	0,31 м		-	п. 6.1.2
Высота ступени	от 0,12 до 0,15 м	0,16 м		-	п. 6.1.2
Поперечный уклон ступеней	не более 2 %	не более 2 %		-	п. 6.1.2
Продольный уклон ступеней	не более 1 %	не более 1 %		-	п. 6.1.2

Свес проступей	не более 0,015 м	не более 0,015 м		-	п. 6.1.2
Радиус закругления проступей	не более 0,025 м	не более 0,025 м		-	п. 6.1.2
Поручни	наличие с двух сторон	отсутствие		Технические решения невозможны	п. 6.1.2
Непрерывность поручней	наличие	-		-	п. 6.1.2
Высота поручней	0,9 м	-		-	п. 6.1.2
Расположение поручней в одной вертикальной плоскости с краем марша лестницы	наличие	-		-	п. 6.1.2
Промежуточные поручни (при ширине марша более 4 м)	наличие	не требуется		-	п. 6.1.2
Горизонтальные завершения поручней	0,3 м	-		-	п. 6.1.2
Травмобезопасные окончания поручней	наличие	-		-	п. 6.1.2
Расстояние от поручней до других поверхностей	не менее 0,045 м	-		-	п. 6.1.2
Высота свободного пространства над поручнем	не менее 0,45 м	-		-	п. 6.1.2
Выделение первой и последней ступени противоскользящей полосой	наличие	наличие без противоскользящих свойств		Обеспечить соответствие СП	п. 6.2.8

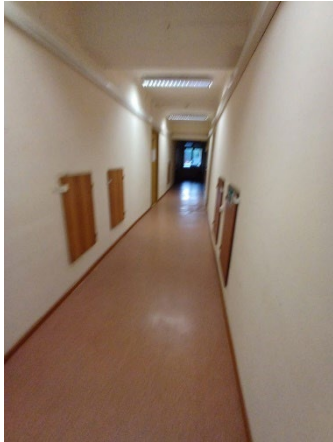
<p>Фото 14</p>	-	п. 6.2.1
Габариты разъездных карманов (<i>при ширине коридоров менее 1,5 м</i>)	не менее 2,0 х 1,8 м	-		-	п. 6.2.1
Ширина полосы движения (с учетом оборудования и мебели)	не менее 1,2 м	не менее 1,2 м		-	п. 6.2.2
Площадки для поворота на 90°	не менее 1,2 х 1,2 м	не менее 1,2 х 1,2 м		-	п. 6.2.1
Площадки для поворота на 180°	не менее 1,4 х 1,4 м	не менее 1,4 х 1,4 м		-	п. 6.2.1
Глубина зоны перед дверьми	не менее 1,5 м	не менее 0,7м		Технические решения невозможны	п. 6.2.2
Ширина подходов к оборудованию и мебели	не менее 0,9 м (при необходимости поворота – не менее 1,2 м)	-		-	п. 6.2.2
Высота коридоров	не менее 2,1 м	не менее 2,1 м		-	п. 6.2.1
Ширина дверей и проемов на путях движения (между коридорами, холлами,	не менее 0,9 м	-		-	п. 6.2.4

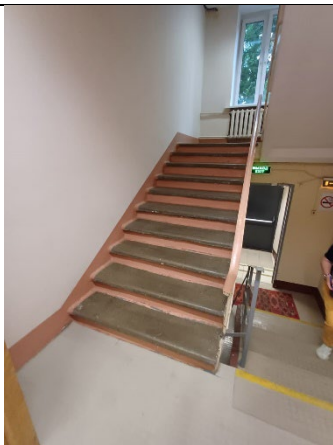
<p>Фото 17</p>	-	п. 6.2.8
Высота ступени	от 0,13 до 0,17 м	0,15 м		-	п. 6.2.8
Радиус закругления проступей	не более 0,02 м	не более 0,02 м		-	п. 6.2.8
Бортики по краю лестницы, не примыкающем к стене	высотой не менее 0,02 м	отсутствие		Обеспечить соответствие СП	п. 6.2.8
Противоскользящие полосы на ступенях	наличие	отсутствие		<p>На проступях краевых ступеней лестничных маршей должны быть нанесены одна или несколько противоскользящих полос, контрастных с поверхностью ступени, как правило, желтого цвета, общей шириной 0,08 - 0,1 м.</p>	п. 6.2.8
Поручни	наличие	наличие		-	п. 6.2.8
Высота поручней	0,9±0,03 м	0,9 м		-	п. 6.2.8
Непрерывность поручня	наличие	наличие		-	п. 5.1.13
Длина горизонтальных окончаний общего поручня	300±0,03 м	отсутствие		Обеспечить соответствие СП	п. 6.2.8

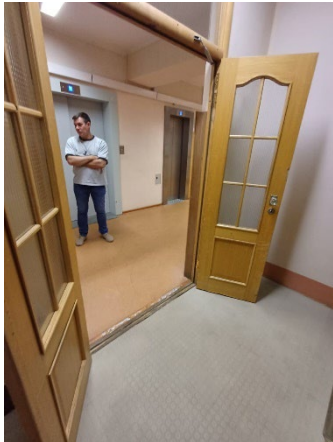
Прозрачный и полированный материал ступеней	отсутствие	отсутствие		-	п. 6.2.8
Подъемная платформа для инвалидов междуэтажная отсутствует.					
Пожаробезопасные зоны на этажах выше первого отсутствуют.					
Лифт					
Раздельный пост вызова, доступный для МГН, на каждом этаже

При наличии двух и более лифтов в лифтовом холле не менее одного следует оборудовать на каждом этаже раздельным постом вызова, доступным для МГН.	п. 6.2.13
Размеры кабины, обеспечивающие размещение инвалида на кресле-коляске с сопровождающим лицом	не менее 1100 х 1400 мм (ширина х глубина)	менее 1100 х 1400 мм		Технические решения невозможны	п. 6.2.14
Ширина проема лифтовой двери	не менее 0,9 м	0,6 м		Технические решения невозможны	п. 6.2.13
Номер этажа рельефными цифрами, продублированными шрифтом Брайля	наличие	отсутствие		На боковых поверхностях дверных проемов выходов из лифтов, а в случае их отсутствия или отсутствия у них необходимой ширины - на стенах смежно с выходами из лифтов, на высоте 1,5 м от уровня пола установить обозначение номера этажа рельефными цифрами,	п. 6.2.16

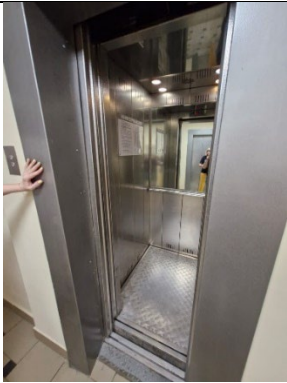
продублированными шрифтом Брайля. Размер знака должен иметь высоту 50 мм и высоту рельефа не менее 1,0 мм. На стене напротив каждой кабины лифта на высоте 1,5 м должно быть обозначение этажа высотой цифр не менее 0,1 и не более 0,2 м, контрастное по отношению к цвету поверхности стены	
			Фото 19		
IV. ЗОНЫ ОБСЛУЖИВАНИЯ отсутствуют					
V. МЕСТА ПРОЖИВАНИЯ					
Блок № 147					
Ширина дверного проема в блок	не менее 0,9 м	0,79 м	 	Обеспечить соответствие СП	п. 7.1.16
Высота дверного порога	не более 0,014 м	0 м		-	п.6.2.4
Высота поверхности столов индивидуального использования	не более 0,80-0,85 м	0,8 м, имеется стол с регулировкой высоты.		-	п.8.1.7
Свободное пространство для разворота кресла-коляски	1,4 x 1,4 м	наличие		-	п.7.1.5
			Фото 20

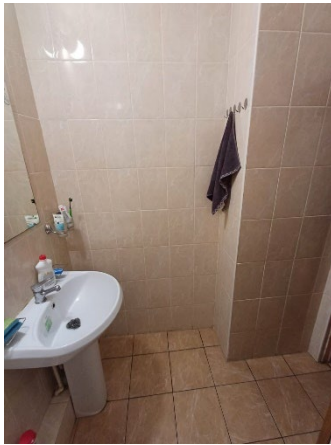
<p>Фото 26</p>	Установить запирающее устройство с экстренным открыванием снаружи и индикацией «занято/свободно»	п. 6.3.9
Контрастный цвет выключателя	наличие	наличие		-	п. 6.4.1
Высота тактильного обозначения	от 1,2 до 1,6 м	отсутствие		Обеспечить соответствие СП	п. 6.3.6
Расстояние до тактильного обозначения от края двери (со стороны ручки)	от 0,1 до 0,5 м	-		Обеспечить соответствие СП	п. 6.3.6
Габариты помещения	не менее 1,7 х 2,2 м	1,9 х 1,2 м		-	п. 6.3.7

Диаметр свободной зоны	не менее 1,4 м	0,6 м		Технические решения невозможны	п. 6.3.3
Ширина зоны для кресла-коляски	не менее 0,8 м	0,6 м		Обеспечить соответствие СП (помощь сотрудника)	п. 6.3.3
Стационарный поручень	наличие	отсутствие		Обеспечить соответствие СП	п. 6.3.3
Откидной поручень	наличие	отсутствие		Обеспечить соответствие СП	п. 6.3.3
Контрастный цвет санитарных приборов	наличие	наличие		-	п. 6.4.1
Унитаз с опорой для спины	наличие	наличие		-	п. 6.3.3
Высота унитаза	от 0,45 до 0,5 м	0,47 м		-	п. 6.3.3
Длина унитаза	0,7 м	0,7 м		-	п. 6.3.3
Высота раковины	не более 0,85 м	0,8м		-	п. 6.3.3
Глубина пространства для ног под раковиной	не менее 0,5 м	0,3 м		Обеспечить соответствие СП	п. 6.3.3
Крючки для костылей и одежды	наличие	отсутствие		Установить крючки для костылей и одежды на высоте 1,2 м	п. 6.3.3
Система тревожной сигнализации или двухсторонней связи	наличие	отсутствие		Установить кнопку вызова на высоте 1 м	п. 6.3.6
