# **ПАСПОРТ ДОСТУПНОСТИ**

**объект: Федеральное государственное образовательное бюджетное учреждение  
высшего образования «Финансовый университет при Правительстве  
Российской Федерации». Учебный корпус**

**Адрес: г. Москва, ул. Ленинградский пр-т, д. 51, стр. 4**

**АКТ ОБСЛЕДОВАНИЯ  
объекта социальной инфраструктуры  
К ПАСПОРТУ ДОСТУПНОСТИ ОСИ  
№ \_\_\_\_\_**

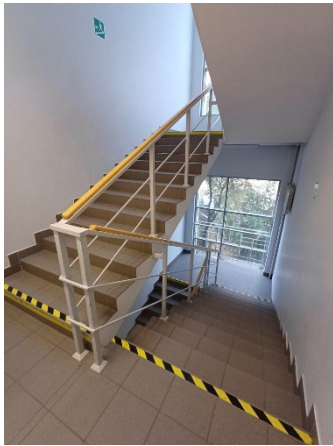
<p>Фото 14</p>	-	п. 6.2.4
Контрастный цвет дверей <i>(при наличии)</i>	наличие	наличие		-	п. 6.4.1
Контрастный цвет дверных ручек <i>(при наличии дверей)</i>	наличие	наличие		-	п. 6.4.1
Высота дверных ручек <i>(при наличии дверей)</i>	от 0,8 до 1,1 м	от 0,8 до 1,1 м		-	п. 6.4.3
Расстояние от дверных ручек до вертикальных плоскостей <i>(при наличии дверей)</i>	не менее 0,6 м	более 0,6 м		-	п. 6.4.2
Удобные дверные ручки <i>(при наличии дверей)</i>	наличие	наличие		-	п. 6.4.3
Указатель пути движения от лестницы к лифту <i>(при наличии лифта вне зоны видимости)</i>	наличие	отсутствие		Разместить таблички для навигации, дублированные шрифтом Брайля	п. 6.5.1

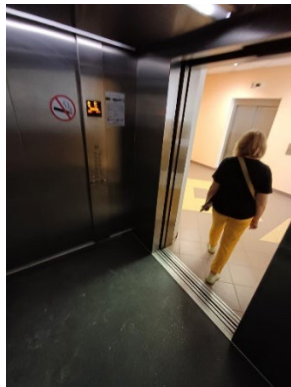
<p>Фото 17</p>	-	п. 6.4.1
Контрастный цвет ручки двери в лифтовой холл <i>(при наличии)</i>	наличие	-		-	п. 6.4.1
Высота ручки двери в лифтовой холл <i>(при наличии)</i>	от 0,8 до 1,1 м	-		-	п. 6.4.3
Расстояние от ручки двери в лифтовой холл до вертикальных плоскостей <i>(при наличии)</i>	не менее 0,6 м	-		-	п. 6.4.2
Удобные ручки двери в лифтовой холл <i>(при наличии)</i>	наличие	-		-	п. 6.4.3
Габариты кабины лифта Указатель направления движения к доступному лифту <i>(при наличии недоступного лифта и отсутствии доступного в зоне видимости)</i>	не менее 1,1 х 1,4 м	1,69 х 2,1 м		-	п. 6.2.14
Переговорное устройство с	наличие	наличие		-	п. 6.2.16

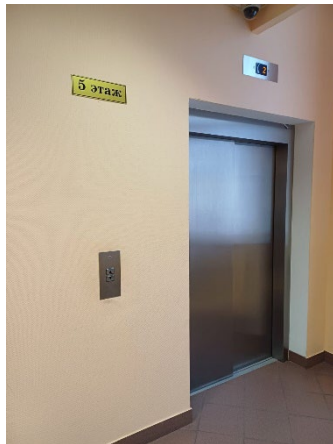
Фото 19	Установить знак доступности лифта для МГН	п. 6.5.1
Точность остановки лифта (перепад высот)	не более 0,01 м	0 мм		-	п. 6.2.13
Указатель номера этажа напротив лифта	высота от пола 1,5 м	отсутствие		Установить тактильный контрастный указатель номера этажа напротив лифта	п. 6.2.16
	высота цифр от 0,1 до 0,2 м				п. 6.2.16
	контрастный цвет				п. 6.2.16
Рельефный номер этажа при выходе из лифта	высота от пола 1,5 м	отсутствие			п. 6.2.16
	высота цифр 0,05 м				п. 6.2.16
	высота рельефа		п. 6.2.16

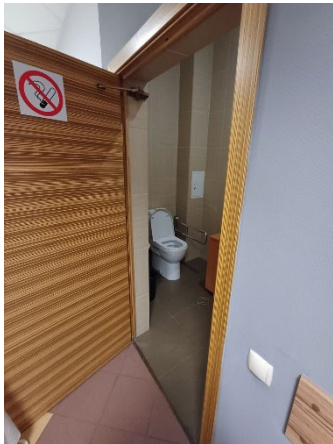
<p>Фото 23</p>

<b>Универсальная кабина санузла (отдельный специализированный санузел для инвалидов с автономным входом)</b>					
Информация о назначении помещений	наличие	наличие (устаревшее)

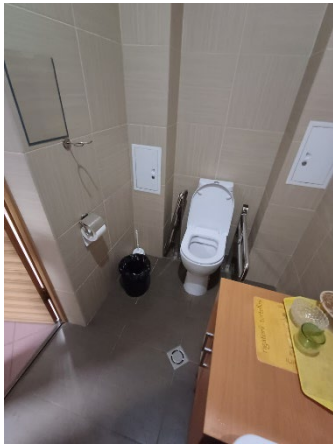
<p>Фото 24</p>	Обеспечить соответствие СП	п. 6.5.3
Контрастный цвет указателя	наличие	наличие		-	п. 6.4.1
Знаки доступности	наличие	наличие (устаревшее)		Обеспечить соответствие СП	п. 6.5.1
Ширина дверного проема	не менее 0,9 м	0,91 м		-	п. 6.2.4
Высота дверного порога	не более 0,014 м	0 м		-	п. 6.2.4
Контрастный цвет дверей	наличие	наличие		-	п. 6.4.1
Контрастный цвет дверной ручки	наличие	наличие		-	п. 6.4.1
Высота дверных ручек	от 0,8 до 1,1 м	от 0,8 до 1,1 м		-	п. 6.4.3
Расстояние от дверных ручек до вертикальных плоскостей	не менее 0,6 м	не менее 0,6 м		-	п. 6.4.2
Удобные дверные ручки	наличие	наличие		-	п. 6.4.3
Открывание двери	наружу	наружу		-	п. 6.3.3
Запирающее устройство с экстренным открыванием снаружи и индикацией	наличие	отсутствие		Обеспечить соответствие СП	п. 6.3.9

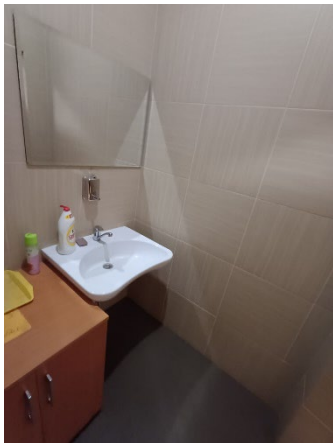
<p>Фото 25</p>

**Пояснение:** статус ВНД(К) обусловлен отсутствием необходимых габаритов и оборудования (Фото 25-27).

<p>Фото 26</p>		
Контрастный цвет выключателя	наличие	наличие		-	п. 6.4.1
Высота тактильного обозначения	от 1,2 до 1,6 м	отсутствие		Обеспечить соответствие СП	п. 6.3.6
Расстояние до тактильного обозначения от края двери (со стороны ручки)	от 0,1 до 0,5 м	отсутствие		Обеспечить соответствие СП	п. 6.3.6
Габариты кабины	не менее 2,25 x 2,2 м	менее 2,1 x 1,48 м		-	п. 6.3.7
Диаметр свободной зоны	не менее 1,4 м	отсутствие		Убрать стол в центре санузла	п. 6.3.3
Ширина зоны для кресла-коляски	не менее 0,8 м	отсутствие		Произвести ремонт с переустановкой унитаза с наличием свободной зоны справа или слева не менее 0,8 м	п. 6.3.3
Стационарный поручень	наличие	отсутствие		-	п. 6.3.3
Откидной поручень	наличие	наличие		-	п. 6.3.3
Контрастный цвет санитарных приборов	наличие	наличие		-	п. 6.4.1
Унитаз с опорой для спины	наличие	наличие		-	п. 6.3.3
Высота унитаза	от 0,45 до 0,5 м	0,48 м		-	п. 6.3.3

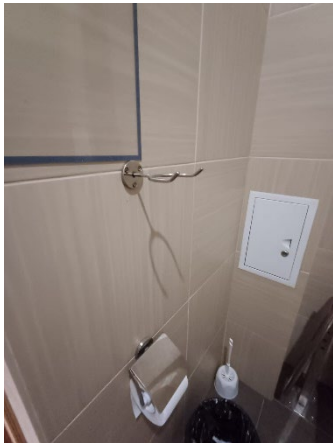
Длина унитаза	0,7 м	0,7 м		-	п. 6.3.3
Высота писсуара (при наличии)	не более 0,4 м	-		-	п. 6.3.3
Высота раковины	не более 0,85 м	0,83 м		-	п. 6.3.3

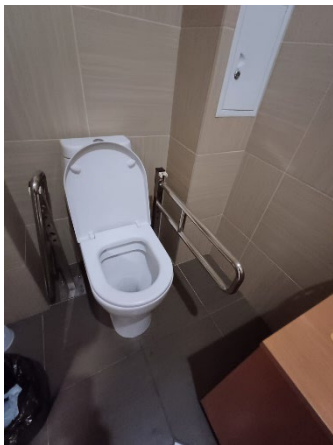
<p>Фото 27</p>	-	п. 6.3.3
Крючки для костылей и одежды	наличие	наличие		-	п. 6.3.3
Система тревожной сигнализации или двухсторонней связи	наличие	отсутствие		Установить кнопку вызова на высоте 1 м	п. 6.3.6
Тактильное обозначение устройства вызова помощи	наличие	отсутствие		Установить над кнопкой вызова	п. 6.5.9

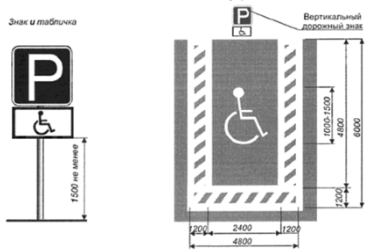
1.1. Автостоянка и парковка							
1.1.1	<p>Выделить 10% машиномест (но не менее одного места) для людей с инвалидностью, в том числе количество специализированных расширенных машиномест для транспортных средств инвалидов, передвигающихся на кресле-коляске. Каждое выделяемое машиноместо должно обозначаться дорожной разметкой и, кроме того, на участке около здания - дорожными знаками, внутри зданий - знаком доступности, выполняемым на вертикальной поверхности (стене, стойке и т.п.) на высоте от 1,5 до 2,0 м (п. 5.2.1-5.2.4, 6.5.1 СП 59.13330.2020)</p> <p><i>Обозначение мест стоянки автомобилей, управляемых инвалидами</i></p>

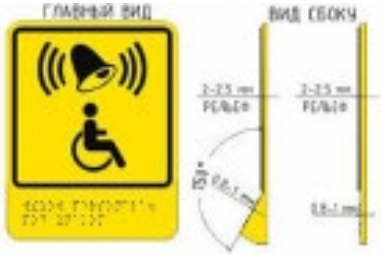
<p>вызова персонала на высоте не более 1,1 м и не менее 0,85 м от поверхности пешеходного пути (п. 6.4.2 СП 59.13330.2020).</p> <p>Вызывное устройство должно быть обозначено тактильной табличкой с обозначением его назначения по ГОСТ Р 52131, расположенной над устройством вызова на высоте от 1,2 до 1,6 м, п. 7.2.2.1, 7.2.2.3, 7.2.2.6 ГОСТ 51671-2020.</p>

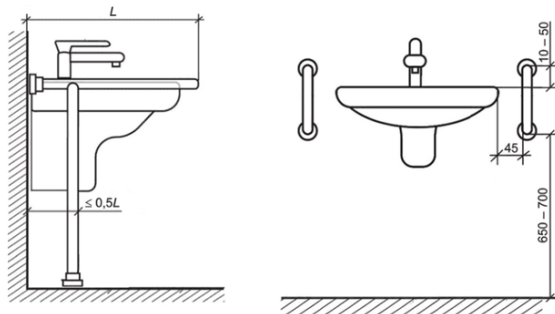
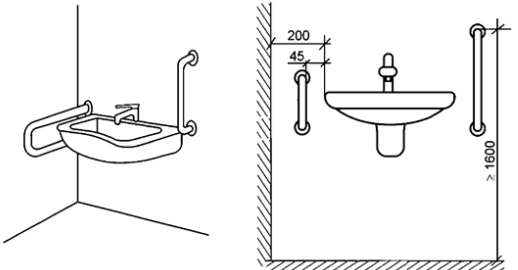
</div> <p>А - настенное крепление поручня с дополнительной опорой; Б - настенное крепление поручня</p>				Обеспечение доступности для инвалидов, передвигающихся на креслах-колясках, и ОПД

<p>Рисунок 29 - Вариант установки поручней у раковины в затесненных условиях</p>						
5.1.7	Установить кнопку вызова на высоте 1,0 м, п. 6.3.6 СП 59.13330.2020					Обеспечение доступности для всех категорий инвалидов	
5.1.7	Установить тактильное обозначение устройства вызова помощи над устройством, п. 6.5.9 СП 59.13330.2020					Обеспечение доступности для инвалидов с нарушением зрения

5.1.6	<p>Установить поручни у раковины. Просвет между раковиной и поручнем должен составлять (45 +/- 5) мм, расстояние между поручнем и боковой стеной с учетом требования СП 136.13330.2012 по установке раковины. Верхний край поручня вдоль раковины должен быть выше раковины в пределах от 10 до 50 мм для предотвращения опирания на раковину. Выступ поручня за пределы переднего края раковины не должен превышать 100 мм, за исключением поручня, расположенного вдоль стены. Опоры при напольном креплении поручней не должны быть расположены от его переднего края более чем на половину длины всего поручня, п. 6.3.3 СП 59.13330.2020, п.5.5.14 ГОСТ Р 51261-2022</p> <div>
