# **ПАСПОРТ ДОСТУПНОСТИ**

**объект: Федеральное государственное образовательное бюджетное учреждение  
высшего образования «Финансовый университет при Правительстве  
Российской Федерации». Общежитие студентов  
Адрес: г. Москва, ул. Керченская, д. 1а, корп. 2**

Дата составления: июль 2025

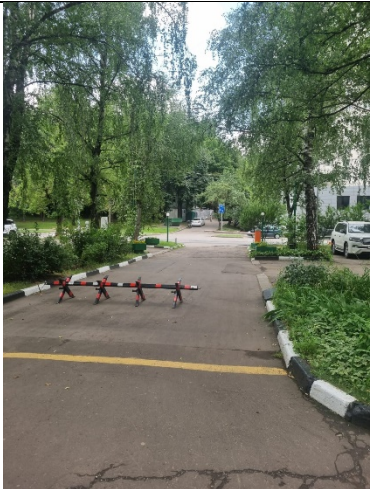
Непрерывная связь с внешними пешеходными коммуникациями (отсутствие порога при входе и др.)	наличие	наличие

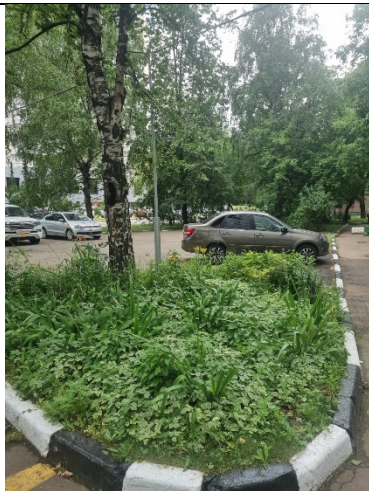
-	п. 5.1.3
Фото 02					
<b>ЗДАНИЕ ПРОХОДНОЙ</b> (при организации входа посетителей на территорию объекта через здание проходной или КПП данное здание обследуется по вложенной анкете отдельного общественного здания)					
<b>АВТОСТОЯНКА</b> (при наличии) (при размещении автостоянки внутри здания, в том числе в подземном уровне, данный подраздел переносится в раздел IV)					
Расстояние до доступного входа в здание (для открытой стоянки)	не более 150 м	15 м		Выделить существующее машиноместо разметкой, установить дорожный знак «Парковка» с табличкой «Инвалид»	п. 5.2.2
Доля машино-мест для инвалидов	не менее 10 %	-			п. 5.2.1
в т. ч. для инвалидов на креслах-колясках	по расчету	-			п. 5.2.1
Габариты машино-мест для инвалидов на креслах-колясках	3,6 х 6,0 м	-			п. 5.2.4
Длина машино-места для инвалидов на	6,8 м	-			п. 5.2.4

креслах-колясках (при расположении вдоль проезжей части)

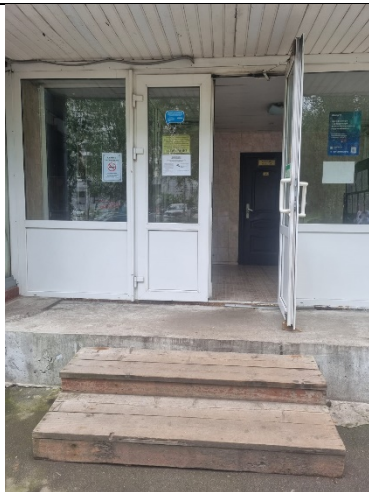
II. ВХОДНАЯ ГРУППА					
Входная площадка					
Габариты входной площадки (при наличии пандуса)	не менее 2,2 х 2,2 м	2,9 х 0,98 м

Необходимо произвести ремонтные работы по входной группе с увеличением габаритов входной площадки	п. 6.1.4
			Фото 05		
Входная лестница					
Количество ступеней в одном марше	от 3 до 12 шт. (*до 15 шт.)	3

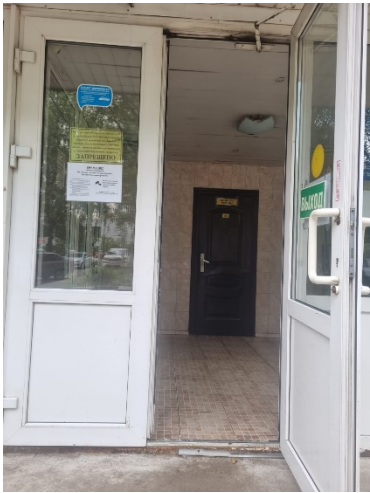
Ширина дверного проема	не менее 0,9 м (не менее 0,8 м в несущих конструкциях)	1,3 м

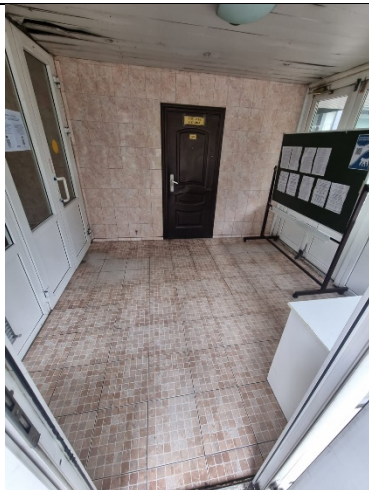
-	п. 6.1.8
Свободное пространство у внутренней двери со стороны защелки	не менее 0,6 м	не менее 0,6 м		-	п. 6.1.8
Фото 08					
Входные двери (внутренние) (при наличии)					
Ширина дверного проема	не менее 0,9 м (не менее 0,8 м в несущих конструкциях)	1,2 м

Свободное пространство у наружной двери со стороны защелки	не менее 0,3 м	не менее 0,3 м

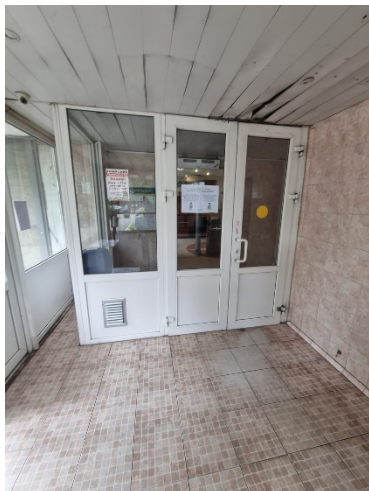
-	п. 6.1.5
Ширина дверного проема (при необходимости эвакуации более 15 МГН групп мобильности М2 – М4)	не менее 1,2 м	1,2 м		-	п. 6.1.5
Ширина рабочей створки	не менее 0,9 м (не менее 0,8 м в несущих конструкциях)	0,75 м		Заменить дверь на новую без порога и с шириной рабочей створки 0,9м в свету	п. 6.1.5
Зеркальные стекла	отсутствие	отсутствие		-	п. 6.1.8

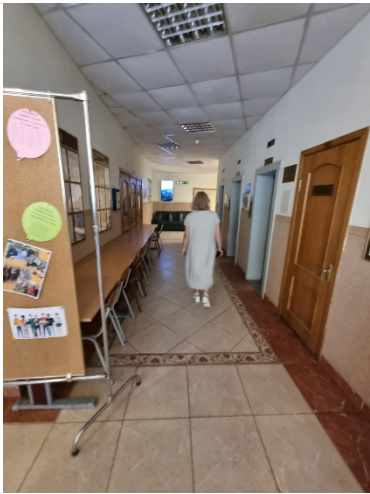
<b>Внутренний пандус для доступа на первый этаж отсутствует.</b>					
<b>Подъемная платформа для доступа на первый этаж отсутствует.</b>					
<b>Вход на первый этаж</b>					
<b>Коридоры (основные пути движения)</b>					
Ширина коридоров	не менее 1,2 м	3,5 м

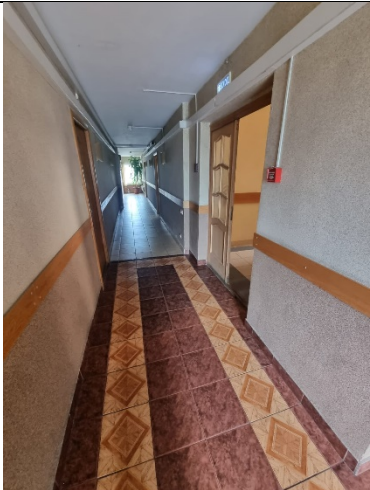
<p>Фото 11</p>

Высота коридоров	не менее 2,1 м	не менее 2,1 м		-	п. 6.2.1
Ширина дверей и проемов на путях	не менее 0,9 м	0,75 м	Дверные проемы в комнату, с/у, кухню и др. зоны		п. 6.2.4

<p>Фото 12</p>	целевого назначения расширить до 0,9 м в свету	
Высота порогов на путях движения <i>(при наличии дверей)</i>	0 мм	0,05 м		Заменить двери на новые без порога и с шириной рабочей створки 0,9 м в свету	п. 6.2.4
Тактильные напольные указатели перед фронтально расположенными дверьми <i>(при наличии таких дверей и численности посетителей 50 и более на этаж)</i>	наличие	отсутствие		Монтировать тактильные наземные указатели на пути движения на объекте	п. 6.2.3
Контрастный цвет дверей <i>(при наличии)</i>	наличие	наличие		Привести в соответствие контрастное сочетание дверь-стена-ручка	п. 6.4.1
Контрастный цвет дверных ручек <i>(при наличии дверей)</i>	наличие	отсутствие			п. 6.4.1
Высота дверных ручек <i>(при наличии дверей)</i>	от 0,8 до 1,1 м	0,9 м		-	п. 6.4.3
Расстояние от дверных ручек до боковых стен <i>(при наличии дверей)</i>	не менее 0,6 м	более 0,6 м		-	п. 6.4.3

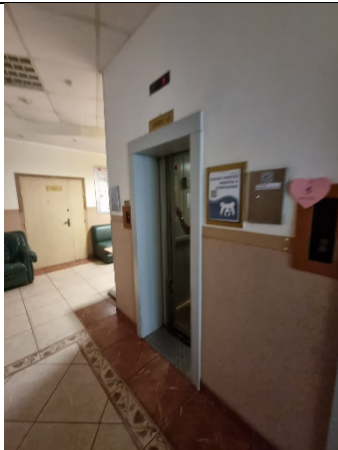
Фото 15

Горизонтальные завершения поручней (вверху и внизу)	0,3 м	отсутствие			п. 6.2.11
Нетравмирующие окончания поручней (вверху и внизу)	наличие	наличие		-	п. 6.2.11
Расстояние от поручня до стены (при наличии)	не менее 0,045 м	более 0,045 м		-	п. 6.2.12
Рельефные обозначения этажей на поручнях	наличие	отсутствие		Наклеить на поручни рельефное обозначение этажей	п. 6.2.12
Барьеры, ограждения (при нависании открытой лестницы на высоте менее 2,1 м)	наличие	наличие		-	п. 6.2.6
<b>Лифт</b>					
Ширина дверного проема в лифтовой холл (при наличии)	не менее 0,9 м	0,7 м

-	п. 6.2.4
Высота порога при входе в лифтовой холл (при наличии двери)	0 мм	-		-	п. 6.2.4
Контрастный цвет двери в лифтовой холл (при наличии)	наличие	-		-	п. 6.4.1
Контрастный цвет ручки двери в лифтовой холл (при наличии)	наличие	-		-	п. 6.4.1

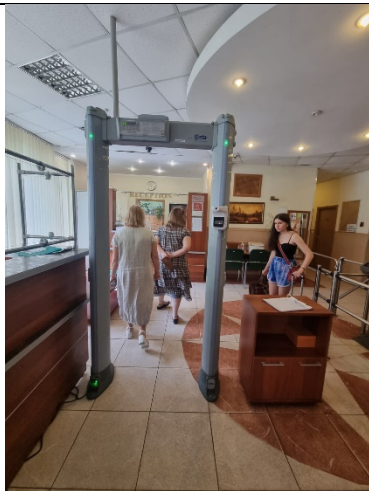
Справочно-информационная служба (для административных зданий)	наличие	наличие

-	п. 8.7.1
Фото 17					
Обслуживание через окно, прилавок, стойку (при наличии)					
Обслуживание через терминалы, автоматы (при наличии)					
Внутренние помещения (кабинеты и т. п.) (при наличии)					
Информация о назначении помещений	наличие	отсутствие

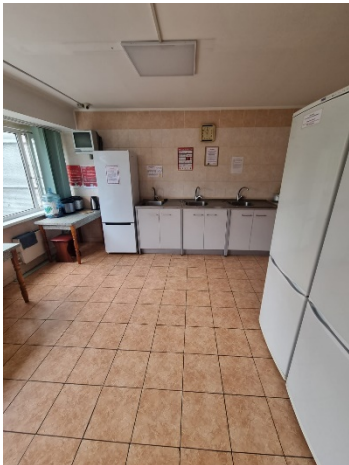
<p>Фото 20</p>		
	0,1 м от края двери				п. 6.5.9
Ширина дверного проема	не менее 0,9 м	0,76 м		Заменить двери на новые без порога и с шириной рабочей створки 0,9 м в свету	п. 6.2.4
Высота дверного порога	0 мм	40 мм			п. 6.2.4
Контрастный цвет дверей	наличие	наличие		-	п. 6.4.1
Контрастный цвет дверных ручек	наличие	наличие		-	п. 6.4.1
Высота дверных ручек	от 0,8 до 1,1 м	0,9 м		-	п. 6.4.3
Расстояние от дверных ручек до вертикальных плоскостей	не менее 0,6 м	более 0,6м		-	п. 6.4.2
Удобные дверные ручки	наличие	наличие		-	п. 6.4.3
Площадь помещения для приема <i>(при наличии)</i>	не менее 12 кв. м (на одно рабочее место), не менее 18 кв. м (на два рабочих места)	не менее 12 кв. м		-	п. 8.1.11
Место для размещения на кресле-коляске	наличие	наличие		-	п. 8.1.3
Световой сигнализатор вызова пациентов <i>(для</i>	наличие	не требуется		-	п. 8.3.3

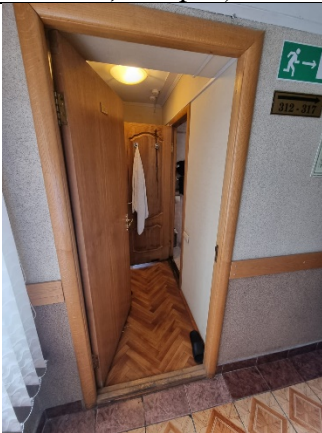
медицинских организаций)					
<b>V. МЕСТА ПРОЖИВАНИЯ ИНВАЛИДОВ (при наличии)</b>					
<b>Номера (комнаты) для инвалидов (в гостиницах, общежитиях, стационарах)</b>					
Доля номеров для инвалидов	не менее 3 % (не менее одного)	отсутствуют

<p>Фото 21</p>	Необходимо выделить не менее 3% от общего количества комнат в общежитии для МГН	п. 7.1.1
Номера для инвалидов на креслах-колясках	наличие	-		-	п. 7.1.1
Ширина дверного проема	не менее 0,9 м	0,8 м		Заменить двери в номер, спальную комнату и с/у на новые без порога и с шириной рабочей створки 0,9 м в свету	п. 6.2.4
Высота дверного порога	0 мм	50 мм			п. 6.2.4
Контрастный цвет дверей	наличие	отсутствие		Привести в соответствие контрастное сочетание дверь-стена-ручка	п. 6.4.1
Контрастный цвет дверной ручки	наличие	отсутствие			п. 6.4.1
Высота дверных ручек	от 0,8 до 1,1 м	0,9 м		-	п. 6.4.3
Расстояние от дверных ручек до вертикальных плоскостей	не менее 0,6 м	более 0,6 м		-	п. 6.4.2

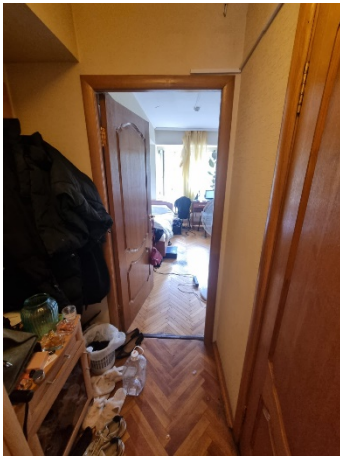
<p>Фото 22</p>	-	п. 6.4.3
Дублирование информационного указателя шрифтом	наличие	отсутствие		Установить информационные тактильные таблички,	ст. 15 ФЗ от 24.11.1995 № 181-ФЗ

Удобные дверные ручки	наличие	наличие

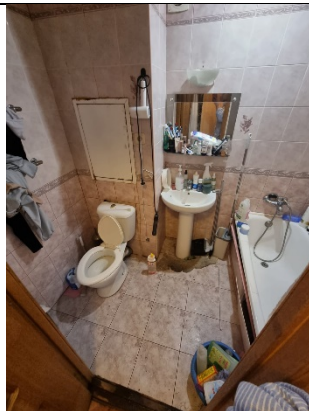
Брайля <i>(при наличии)</i>				дублированные шрифтом Брайля	
Диаметр зоны перед дверью	не менее 1,2 м	1,2 м		-	п. 7.1.1
Диаметр зоны перед кроватью	не менее 1,2 м	1,2 м		-	п. 7.1.1
Диаметр зоны перед шкафами	не менее 1,2 м	1,2 м		-	п. 7.1.1
Диаметр зоны перед окнами	не менее 1,2 м	1,2 м		-	п. 7.1.1
Высота оконной ручки	от 0,85 до 1,1 м	1,0 м		-	п. 6.4.2
Расстояние от оконной ручки до боковой стены	не менее 0,6 м	более 0,6 м		-	п. 6.4.2
Высота размещения розеток	от 0,4 до 0,8 м	0,8 м		-	п. 6.4.2
Контрастный цвет выключателей	наличие	отсутствие		Привести в соответствие контрастное сочетание стена- выключатель	п. 6.4.1
<b>Санузел <i>(при наличии)</i></b>					
Диаметр зоны перед входом в санузел	не менее 1,2 м	более 0,9 м		-	п. 7.1.1
Ширина дверного проема	не менее 0,8 м	0,57 м		Расширить дверной проем	п. 7.1.6
Высота дверного порога	0 мм	0 мм		-	п. 6.2.4
Контрастный цвет дверей	наличие	отсутствие		Привести в соответствие контрастное сочетание дверь-стена-ручка	п. 6.4.1

Контрастный цвет дверной ручки	наличие	отсутствие			п. 6.4.1

Высота дверных ручек	от 0,8 до 1,1 м	0,9 м

-	п. 6.4.3
Удобные дверные ручки	наличие	отсутствие		-	п. 6.4.3
Контрастный цвет выключателя	наличие	отсутствие		Привести в соответствие контрастное сочетание стена-выключатель	п. 6.4.1
Диаметр свободной зоны	не менее 1,2 м	0,8 м		-	п. 7.1.1
Ширина зоны для кресла-коляски	не менее 0,8 м	0,8 м		-	п. 6.3.3
Стационарный поручень	наличие	отсутствие

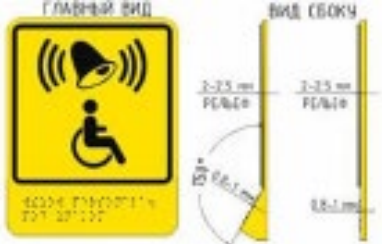
2.1.5	Рекомендуется разместить кнопку вызова персонала на высоте не более 1,1 м и не менее 0,85 м от					Обеспечение доступности для людей всех категорий инвалидов

<p>поверхности пешеходного пути (п. 6.4.2 СП 59.13330.2020). Вызывное устройство должно быть обозначено тактильной табличкой с обозначением его назначения по ГОСТ Р 52131, расположенной над устройством вызова на высоте от 1,2 до 1,6 м, п. 7.2.2.1, 7.2.2.3, 7.2.2.6 ГОСТ 51671-2020.</p>
