ПАСПОРТ ДОСТУПНОСТИ

**объект: Федеральное государственное образовательное бюджетное учреждение
высшего образования «Финансовый университет при Правительстве
Российской Федерации». Общежитие студентов
Адрес: г. Москва, ул. Керченская, д. 1а, корп. 3**

Дата составления: июль 2025

АКТ ОБСЛЕДОВАНИЯ
объекта социальной инфраструктуры
К ПАСПОРТУ ДОСТУПНОСТИ ОСИ
№ _____

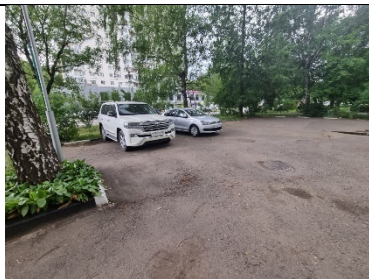
Фото 03

Выделить существующее машиноместо разметкой, установить дорожный знак «Парковка» с табличкой «Инвалид»	п. 5.2.2
Доля машино-мест для инвалидов	не менее 10 %	-			п. 5.2.1
в т. ч. для инвалидов на креслах-колясках	по расчету	-			п. 5.2.1
Габариты машино-мест для инвалидов на креслах-колясках	3,6 х 6,0 м	-			п. 5.2.4
Длина машино-места для инвалидов на	6,8 м	-			п. 5.2.4

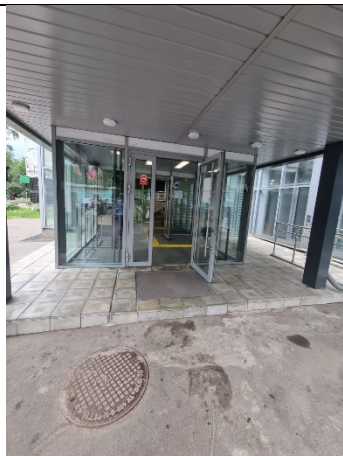
Рекомендуется выделить проступи краевых ступеней лестницы путем нанесения одной или нескольких противоскользящих полос, контрастных с поверхностью ступени, (например, желтого цвета), имеющих общую ширину в пределах 0,08-0,1м. Расстояние между контрастной полосой и краем ступени – от 0,03 до 0,04 м. (п. 6.2.8 СП 59.13330.2020).	п. 6.1.2
Идентичность всех ступеней	наличие	-		п. 6.1.2	
Открытые подступенки	отсутствие	отсутствие		п. 6.1.2	
Ширина марша	не менее 1,35 м	4,4 м		п. 6.1.2	
Ширина проступи	от 0,35 до 0,4 м (или кратно)	-		п. 6.1.2	
Высота ступени	от 0,12 до 0,15 м	0,15 м		п. 6.1.2	
Поперечный уклон ступеней	не более 2 %	не более 2 %		п. 6.1.2	
			Фото 06

2.1.2	<p>Обеспечить наличие предупреждающих тактильных зон перед ступенью на расстоянии 0,3 м от кромки проступи первой ступени лестницы, в соответствии с ГОСТ Р 52875-2018.</p>				Обеспечение доступности для людей с нарушением зрения

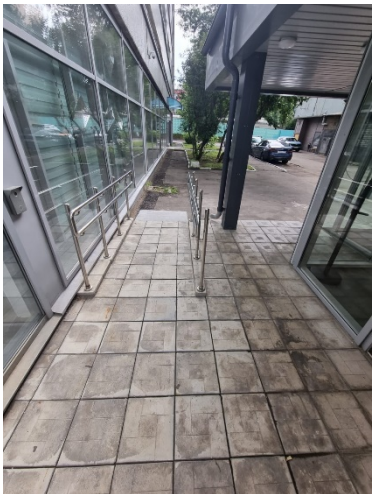
Входной пандус					
Уклон марша	не более 8 %	7,0%			п. 5.1.14

2.2 Пандус, подъёмное устройство						
2.2.1	Необходимо установить новые поручни на				Обеспечение доступности

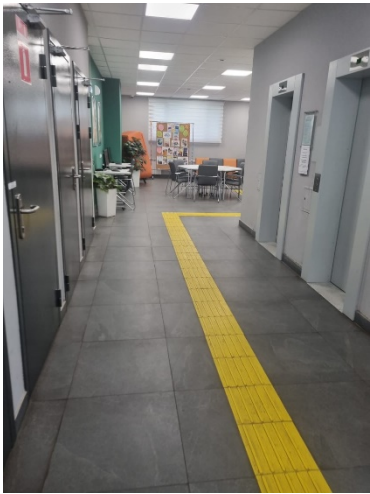
Внутренний пандус для доступа на первый этаж отсутствует.					
Подъемная платформа для доступа на первый этаж отсутствует.					
Вход на первый этаж					
Коридоры (основные пути движения)					
Ширина коридоров	не менее 1,2 м	2,5 м

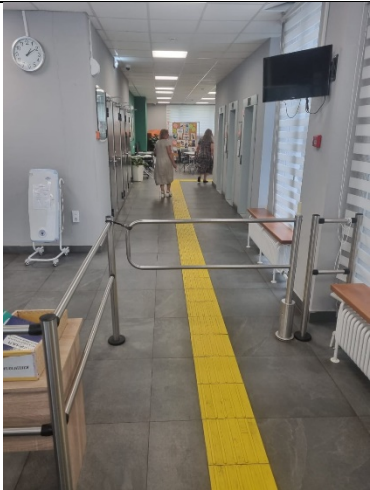
Ширина дверей и проемов на путях	не менее 0,9 м	1,0 м		-	п. 6.2.4

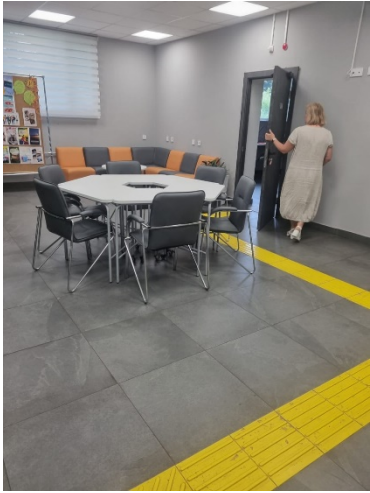
Зоны отдыха, в т. ч. для инвалидов на креслах-колясках	наличие (через 25-30 м)	наличие

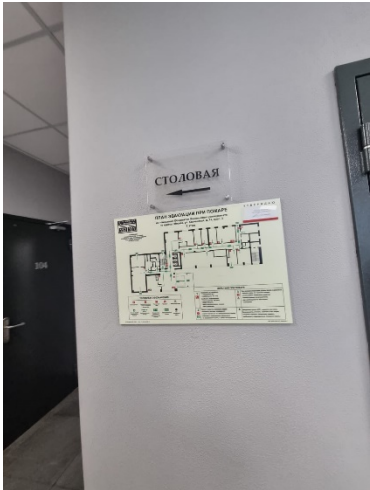
Дублирование голосовой информации текстовой информацией, подписями и (или) световыми сигналами (при полустационарной или стационарной форме предоставления социальных услуг)	наличие	отсутствие

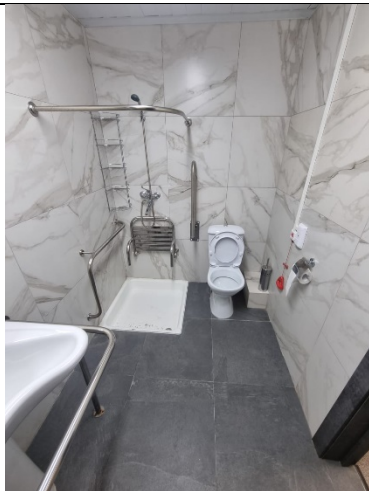
<p>Фото 24</p>

выключатель	
Фото 22					
Санузел (при наличии)					
Диаметр зоны перед входом в санузел	не менее 1,2 м	1,0 м	 	-	п. 7.1.1
Ширина дверного проема	не менее 0,8 м	0,8 м		-	п. 7.1.6
Высота дверного порога	0 мм	0 мм		-	п. 6.2.4
Контрастный цвет дверей	наличие	наличие		-	п. 6.4.1
Контрастный цвет дверной ручки	наличие	наличие		-	п. 6.4.1
Высота дверных ручек	от 0,8 до 1,1 м	0,9 м		-	п. 6.4.3
Удобные дверные ручки	наличие	наличие		-	п. 6.4.3
Контрастный цвет выключателя	наличие	отсутствие		Привести в соответствие контрастное сочетание стена-выключатель	п. 6.4.1
Диаметр свободной зоны	не менее 1,2 м	1,2 м		-	п. 7.1.1
Ширина зоны для кресла-коляски	не менее 0,8 м	0,8 м		-	п. 6.3.3
Стационарный	наличие	наличие		-	п. 6.3.3
