ПАСПОРТ ДОСТУПНОСТИ

**объект: Федеральное государственное образовательное бюджетное учреждение
высшего образования «Финансовый университет при Правительстве
Российской Федерации». Общежитие студентов**

Адрес: г. Москва, ул. Ленинградский пр-т, д. 51, к.2

Дата составления: июль 2025

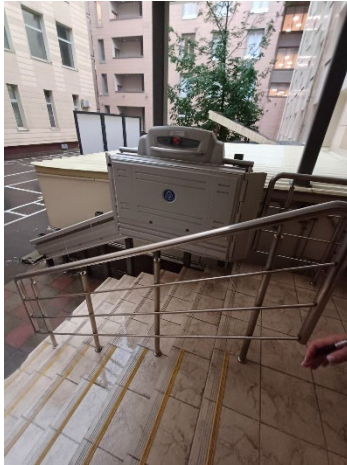
-	п. 6.1.2
Идентичность всех ступеней	наличие	наличие		-	п. 6.1.2
Открытые подступенки	отсутствие	отсутствие		-	п. 6.1.2
Ширина марша	не менее 1,35 м	1,45 м		-	п. 6.1.2
Ширина проступи	от 0,35 до 0,4 м (или кратно)	0,30 м		-	п. 6.1.2
Высота ступени	от 0,12 до 0,15 м	0,14 м		-	п. 6.1.2
Поперечный уклон ступеней	не более 2 %	не более 2 %		-	п. 6.1.2
Продольный уклон ступеней	не более 1 %	не более 1 %		-	п. 6.1.2
Свес проступей	не более 0,015 м	не более 0,015 м		-	п. 6.1.2
Радиус закругления проступей	не более 0,025 м	не более 0,025 м		-	п. 6.1.2
Поручни	наличие с двух сторон	наличие с двух сторон	Фото 03	-	п. 6.1.2

Непрерывность поручней	наличие	наличие	  Фото 04	-	п. 6.1.2
Высота поручней	0,9 м	1,0м		Обеспечить соответствие СП	п. 6.1.2
Расположение поручней в одной вертикальной плоскости с краем марша лестницы	наличие	наличие		-	п. 6.1.2
Промежуточные поручни (при ширине марша более 4 м)	наличие	не требуется		-	п. 6.1.2
Горизонтальные завершения поручней	0,3 м	отсутствие		Привести поручни в соответствие с ГОСТ Р 51261-2022	п. 6.1.2
Травмобезопасные окончания поручней	наличие	отсутствие		-	п. 6.1.2
Расстояние от поручней до других поверхностей	не менее 0,06 м	не менее 0,06 м		-	п. 6.1.2
Высота свободного пространства над поручнем	не менее 0,45 м	не менее 0,45 м		-	п. 6.1.2
Входной пандус (при наличии перепада высот между уровнями тротуара и тамбура) отсутствует					
Подъемная платформа для инвалидов					
Доступность для МГН с поверхности земли	наличие	наличие

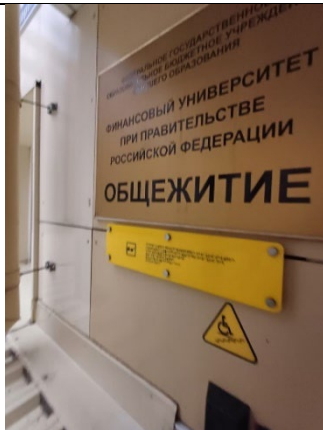
Фото 08	таблички с режимом работы, наименованием объекта и отделения	
Яркая маркировка на прозрачной двери (при нижнем крае прозрачной поверхности 0,85 м и менее)	прямоугольник не менее 0,1 х 0,2 м или круг от 0,1 до 0,2 м	наличие		Не требуется: нижний край прозрачной поверхности расположен на высоте не менее 0,85 м от уровня пола	п. 6.1.6
	высота от 0,9 до 1,0 м и от 1,3 до 1,4 м	высота 1,4 м			
	размещение с двух сторон полотна	да			
Тамбур входа (при наличии)					
Минимальное свободное пространство в тамбуре за вычетом ширины открытой внутрь двери	не менее 1,4 м	0,77 м

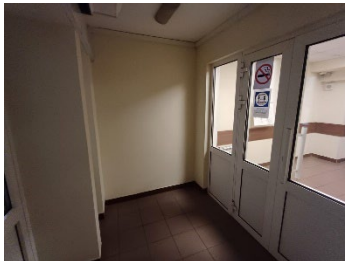
Фото 09	-	п. 6.1.8
Свободное пространство у наружной двери со стороны защелки	не менее 0,3 м	не менее 0,3 м		-	п. 6.1.8
Свободное пространство у внутренней двери со стороны защелки	не менее 0,6 м	не менее 0,6 м		-	п. 6.1.8
Входные двери (внутренние)

Ширина дверного проема	не менее 0,9 м (не менее 0,8 м в несущих конструкциях)	0,85 м

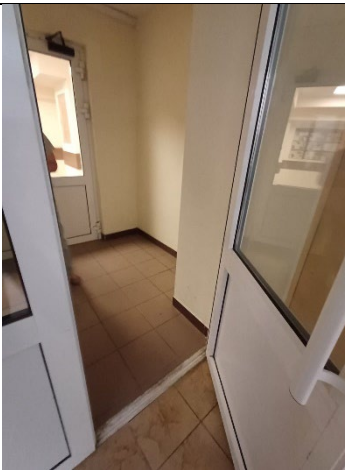
Фото 10	-	п. 6.1.5
Высота порога не более	0,014 м не более	0,014 м		-	п. 6.2.4
Яркая маркировка на прозрачной двери (при нижнем крае прозрачной поверхности 0,85 м и менее)	прямоугольник не менее 0,1 х 0,2 м или круг от 0,1 до 0,2 м	отсутствие		Не требуется: нижний край прозрачной поверхности расположен на высоте не менее 0,85 м от уровня пола	п. 6.1.6
	высота от 0,9 до 1,0 м и от 1,3 до 1,4 м	отсутствие			
	размещение с двух сторон полотна	отсутствие			
Эвакуационный выход (при наличии)					
Входная площадка

Габариты входной площадки (с пандусом)	не менее 2,2 х 2,2 м	2,38 х 1,87 м

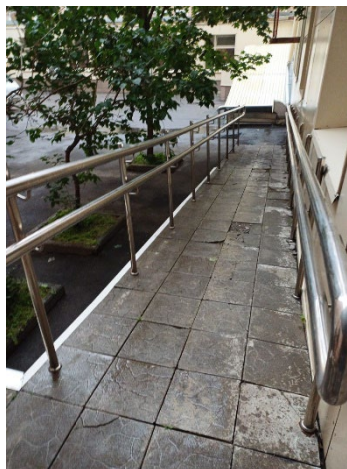
-	п. 5.1.14
Длина каждого марша	не более 15 м (при уклоне от 3 до 4 %), не более 12 м (при уклоне от 4 до 5 %), не более 9 м (при уклоне от 5 до 6 %), не более 6 м	8 м		<p>Переустройство пандуса технически невозможно из-за стесненных условий. Разместить табличку «Только в сопровождении» на стене перед съездом с пандуса (стена здания на входной площадке) на высоте 1,3 м.</p>	п. 5.1.14
Фото 12

(при уклоне от 6 до 8 %), не более 5 м (при уклоне более 8 %)				
Суммарная длина маршей пандуса	не более 110 м (при уклоне от 3 до 6 %), не более 36 м (при уклоне от 6 до 8 %)	8 м		-	п. 5.1.14
Ширина марша между поручнями	от 0,9 до 1,0 м	0,91 м		-	п. 5.1.16
Разворотные площадки при въезде (вверху и внизу)	не менее 1,5 х 1,5 м (на общих путях движения не менее 1,8 х 1,5 м)	1,5 х 1,5 м		-	п. 5.1.16
Промежуточная площадка прямая (при наличии)	длина не менее 1,5 м	-		-	п. 5.1.16
Промежуточная площадка поворотная (при наличии)	не менее 1,5 х 1,5 м	-		-	п. 5.1.16
Уклон промежуточных площадок	от 0,5 до 1 %	от 0,5 до 1 %		-	п. 5.1.16
Поручни (при высоте подъема более	наличие с двух сторон	наличие с двух сторон

0,2 м)	высота верхнего 0,9 м	0,88 м

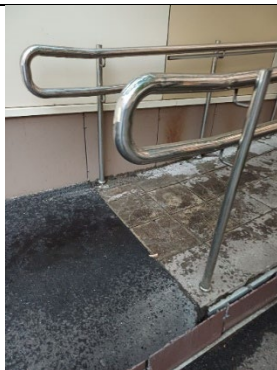
высота нижнего 0,7 м	0,68 м			
	размещение в одной вертикальной плоскости	наличие			
			Фото 13		
Высота бортиков по краям марша	не менее 0,05 м	отсутствие		По продольным краям марша пандуса установить бортики высотой не менее 0,05 м (с внешней стороны)	п. 5.1.16
Входные двери (наружные)					
Ширина рабочей створки в свету	не менее 0,9 м	0,83 м

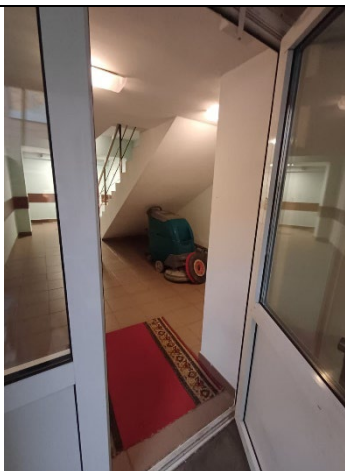
Замена двери	п. 6.2.21
Контрастный цвет двери	не менее 0,7 (70%) относительно цвета стены	отсутствие		Обеспечить соответствие СП	п. 6.2.23
Задержка закрывания двери	не менее 5 с	5 с		-	п. 6.1.5
Высота порога	не более 0,014 м	не более 0,014 м		-	п. 6.2.4
Обозначение эвакуационного выхода, доступного для МГН М4	наличие	отсутствие		Установить пиктограмму Эвакуационные пути для инвалидов (Выход здесь). Со стороны дверной ручки, 50- 100 мм от косяка, на высоте 1,3 м.	п. 6.5.1
			Фото 14

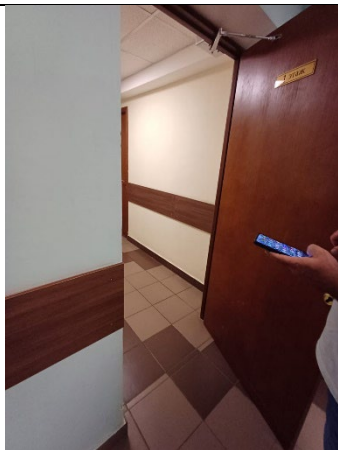
Фото 17		
Ширина дверного проема <i>(при необходимости эвакуации более 15 МГН групп мобильности М2 – М4)</i>	не менее 1,2 м	-		-	п. 6.1.5
Ширина рабочей створки	не менее 0,9 м (не менее 0,8 м в несущих конструкциях)	0,9 м		-	п. 6.1.5
Высота порога	не более 0,014 м	0		-	п. 6.2.4
Визуальное, тактильное информирование о назначении помещений	наличие	отсутствие		Установить тактильную информационную табличку со стороны дверной ручки на высоте 1,3 м на 0,1 м от проема двери	п. 6.5.9
Коридоры (основные пути движения)					
Ширина коридоров	не менее 1,2 м	1,82 м		-	п. 6.2.1
Габариты разъездных карманов <i>(при ширине коридоров менее 1,5 м)</i>	не менее 2,0 х 1,8 м	-		-	п. 6.2.1
Ширина полосы движения (с учетом оборудования и мебели)	не менее 1,2 м	-		-	п. 6.2.2

Площадки для поворота на 90°	не менее 1,2 х 1,2 м	не менее 1,2 х 1,2 м

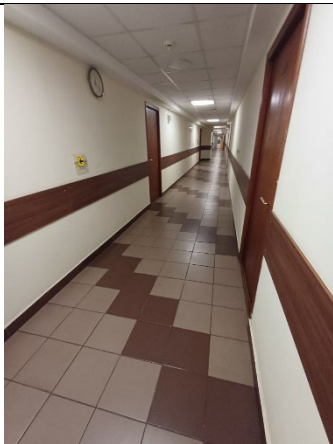
<p>Фото 18</p>	-	п. 6.2.1
Площадки для поворота на 180°	не менее 1,4 х 1,4 м	не менее 1,4 х 1,4 м		-	п. 6.2.1
Глубина зоны перед дверьми	не менее 1,5 м	не менее 1,04м		Технические решения невозможны	п. 6.2.2
Ширина подходов к оборудованию и мебели	не менее 0,9 м (при необходимости поворота – не менее 1,2 м)	-		-	п. 6.2.2
Высота коридоров	не менее 2,1 м	не менее 2,1 м		-	п. 6.2.1
Ширина дверей и проемов на путях движения (между коридорами, холлами, переходами) <i>(при наличии)</i>	не менее 0,9 м	-		-	п. 6.2.4
Высота порогов на путях движения <i>(при наличии дверей)</i>	0 мм	0 мм		-	п. 6.2.4
Тактильные напольные указатели перед фронтально расположенными дверьми <i>(при наличии таких дверей и численности посетителей 50 и более на этаж)</i>	наличие	отсутствие		не требуется	п. 6.2.3

Контрастный цвет дверей <i>(при наличии)</i>	наличие	наличие		-	п. 6.4.1
Контрастный цвет дверных ручек <i>(при наличии дверей)</i>	наличие	наличие			п. 6.4.1
Высота дверных ручек <i>(при наличии дверей)</i>	от 0,8 до 1,1 м	от 0,8 до 1,1 м		-	п. 6.4.3
Расстояние от дверных ручек до боковых стен <i>(при наличии дверей)</i>	не менее 0,6 м	не менее 0,6 м		-	п. 6.4.3
Удобные дверные ручки <i>(при наличии дверей)</i>	наличие	наличие		-	п. 6.4.3
Зоны отдыха, в т. ч. для инвалидов на креслах-колясках	наличие (через 25-30 м)	отсутствие		Не требуется	п. 6.2.5
Знак доступности зон отдыха	наличие	наличие		-	п. 6.5.1
Указатели, средства визуальной информации	наличие	наличие		-	п. 6.5.2
	идентичность оформления	наличие		-	п. 6.5.2
Дублирование информации шрифтом Брайля	наличие	отсутствие		Разместить таблички для навигации, дублированные шрифтом Брайля	ст. 15 ФЗ от 24.11.1995 № 181-ФЗ
Контрастный цвет средств визуальной информации	наличие	отсутствие		Произвести монтаж контрастной маркировки	п. 6.4.1

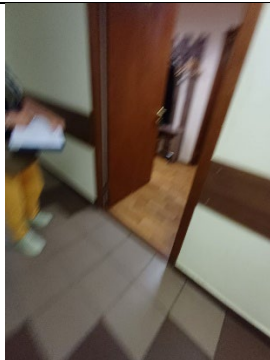
Фото 23	-	п. 7.1.6
Высота дверного порога	не более 0,014 м	0,025 м		Обеспечить соответствие СП	п.6.2.4
Высота поверхности столов индивидуального использования	не более 0,80-0,85 м	0,8 м, имеются столы с регулировкой высоты.		-	п.8.1.7
Свободное пространство для разворота кресла-коляски	1,4 х 1,4 м	наличие		-	п.7.1.5

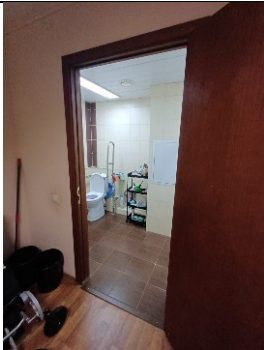
<p>Фото 25</p>		
Высота дверного порога	0 мм	0 мм		-	п. 6.2.4
Контрастный цвет дверей	наличие	наличие		-	п. 6.4.1
Контрастный цвет дверной ручки	наличие	наличие		-	п. 6.4.1
Высота дверных ручек	от 0,8 до 1,1 м	от 0,8 до 1,1 м		-	п. 6.4.3
Расстояние от дверных ручек до вертикальных плоскостей	не менее 0,6 м	не менее 0,6 м		-	п. 6.4.2
Удобные дверные ручки	наличие	наличие		-	п. 6.4.3
Открывание двери	наружу	наружу		-	п. 6.3.3
Запирающее устройство с экстренным открыванием снаружи и индикацией «занято/свободно»	наличие	отсутствие

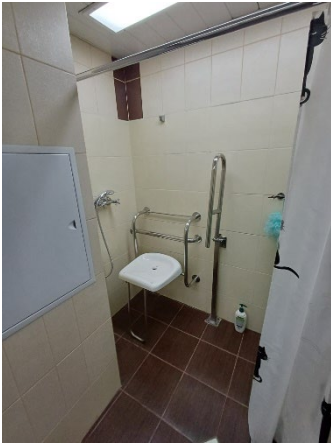
<p>Фото 26</p>	Установить запирающее устройство с экстренным открыванием снаружи и индикацией «занято/свободно»	
Контрастный цвет выключателя	наличие	наличие		-	п. 6.4.1
Высота тактильного обозначения	от 1,2 до 1,6 м	-		не требуется	п. 6.3.6
Расстояние до тактильного обозначения от края двери (со стороны	от 0,1 до 0,5 м	-		не требуется	п. 6.3.6

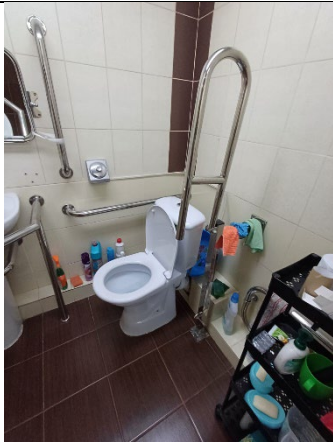
<p>Фото 27</p>		
Габариты кабины (душ, унитаз, раковина)	не менее 2,3 х 2,4 м	1,65 х 3,11 м		-	п. 6.3.7
Диаметр свободной зоны	не менее 1,4 м	1,4 м		-	п. 6.3.3
Ширина зоны для кресла-коляски	не менее 0,8 м	0,8 м		-	п. 6.3.3
Стационарный поручень	наличие	наличие		-	п. 6.3.3
Откидной поручень	наличие	наличие		-	п. 6.3.3
Контрастный цвет санитарных приборов	наличие	наличие		-	п. 6.4.1
Унитаз с опорой для спины	наличие	наличие		-	п. 6.3.3
Высота унитаза	от 0,45 до 0,5 м	0,47 м		-	п. 6.3.3
Длина унитаза	0,7 м	0,7 м		-	п. 6.3.3
Высота писсуара (при наличии)	не более 0,4 м	-		-	п. 6.3.3
Высота раковины	не более 0,85 м	0,75 м		-	п. 6.3.3
Глубина пространства для ног под раковиной	не менее 0,5 м	0,5 м		-	п. 6.3.3
Крючки для костылей и одежды	наличие	отсутствие		Установить крючки для костылей и одежды на высоте 1,2 м	п. 6.3.3
Система тревожной сигнализации или двухсторонней связи	наличие	отсутствие		Установить кнопку вызова на высоте 1 м	п. 6.3.6

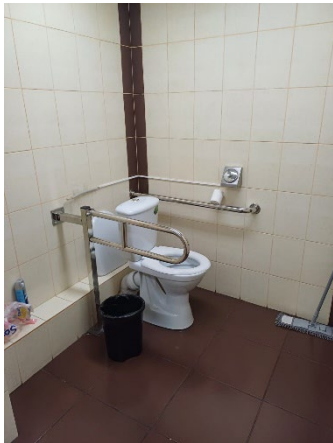
<p>Фото 31</p>	-	п. 6.4.1
Высота тактильного обозначения	от 1,2 до 1,6 м	-		не требуется	п. 6.3.6
Расстояние до тактильного обозначения от края двери (со стороны ручки)	от 0,1 до 0,5 м	-		не требуется	п. 6.3.6
Габариты помещения	не менее 1,7 х 2,2 м	3,15 х 1,66 м		-	п. 6.3.7
Диаметр свободной зоны	не менее 1,4 м	1,4 м		-	п. 6.3.3
Ширина зоны для кресла-коляски	не менее 0,8 м	0,8 м		-	п. 6.3.3

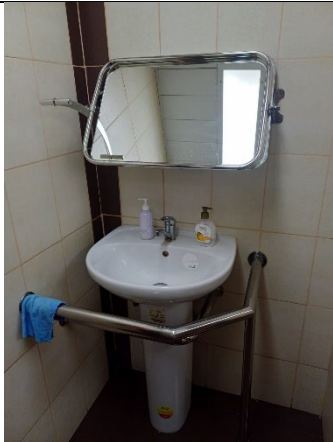
<p>Фото 32</p>	-	п. 6.3.3
Откидной поручень	наличие	наличие		-	п. 6.3.3
Контрастный цвет санитарных приборов	наличие	наличие		-	п. 6.4.1
Унитаз с опорой для спины	наличие	наличие		-	п. 6.3.3
Высота унитаза	от 0,45 до 0,5 м	0,47 м		-	п. 6.3.3
Длина унитаза	0,7 м	0,7 м		-	п. 6.3.3
Высота писсуара (при наличии)	не более 0,4 м	-		-	п. 6.3.3
Высота раковины	не более 0,85 м	0,84 м		-	п. 6.3.3
Глубина пространства для ног под раковиной	не менее 0,5 м	0,5 м		-	п. 6.3.3
Крючки для костылей и одежды	наличие	отсутствие		Установить крючки для костылей и одежды на высоте 1,2 м	п. 6.3.3
Система тревожной сигнализации или двухсторонней связи	наличие	отсутствие		Установить кнопку вызова на высоте 1 м	п. 6.3.6
Тактильное обозначение устройства вызова помощи	наличие	отсутствие		Не требуется	п. 6.5.9
Высота поручня у раковины	верхний край поручня вдоль	ниже высоты раковины, 0,77 м		Обеспечить соответствие ГОСТ	п. 5.5.14 ГОСТ Р

раковины должен быть выше раковины в пределах от 10 до 50 мм для предотвращения опирания на раковину.				51261-2022
Форма поручня у раковины	Откидные и стационарные	Форма поручня не соответствует нормативу		Обеспечить соответствие ГОСТ	п. 5.5.14 ГОСТ Р 51261-2022
Высота стационарного поручня у унитаза (вдоль стены)	0,75 м	0,75 м		-	п. 5.4.4 ГОСТ Р 51261-2022
Форма стационарного поручня у унитаза	L-образный	Прямой		Обеспечить соответствие ГОСТ	п. 5.5.8 ГОСТ Р 51261-2022
Высота откидного поручня у унитаза	0,75 м	0,84 м		Обеспечить соответствие ГОСТ	п. 5.4.4 ГОСТ Р 51261-2022
Выступ откидного поручня за габарит унитаза	не менее чем на 150 мм	не менее чем на 150 мм		-	
Глубина пространства для ног под раковиной	не менее 0,5 м	0,5 м		-	п. 6.3.3
Крючки для костылей и одежды	наличие	отсутствие		Установить крючки для костылей и одежды на высоте 1,2 м	п. 6.3.3
Высота поручня у раковины	верхний край поручня вдоль	ниже высоты раковины		Обеспечить соответствие ГОСТ	п. 5.5.14 ГОСТ Р

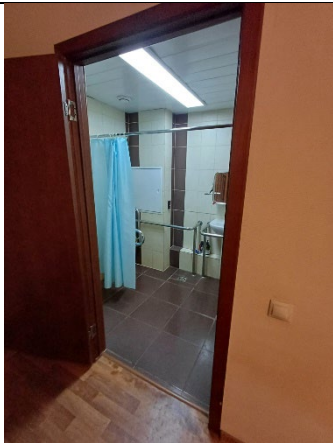
<p>Фото 33</p>	-	п. 6.3.7
Ширина дверного проема	не менее 0,9 м	0,9 м		-	п. 6.2.4
Высота дверного порога	не более 0,014 м мм	не более 0,014 м мм		-	п. 6.2.4
Контрастный цвет дверей	наличие	наличие		-	п. 6.4.1
Контрастный цвет дверной ручки	наличие	наличие			п. 6.4.1
Высота дверных ручек	от 0,8 до 1,1 м	от 0,8 до 1,1 м		-	п. 6.4.3
Расстояние от дверных ручек до вертикальных плоскостей	не менее 0,6 м	не менее 0,6 м			
Удобные дверные ручки	наличие	наличие

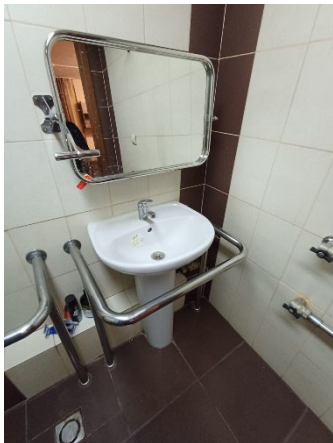
<p>Фото 35</p>		
Запирающее устройство с экстренным открыванием снаружи и индикацией «занято/свободно»	наличие	отсутствие			
Контрастный цвет выключателя	наличие	наличие		-	
Высота тактильного обозначения	от 1,2 до 1,6 м	-		не требуется	
Расстояние до тактильного обозначения от края двери (со стороны ручки)	от 0,1 до 0,5 м	-		не требуется	
Высота поручня у раковины	верхний край поручня вдоль раковины должен быть выше раковины в пределах от 10 до 50 мм для предотвращения опирания на раковину.	ниже высоты раковины, 0,77 м		Обеспечить соответствие ГОСТ	п. 5.5.14 ГОСТ Р 51261-2022
Форма поручня у раковины	Откидные и стационарные	Форма поручня не соответствует нормативу		Обеспечить соответствие ГОСТ	п. 5.5.14 ГОСТ Р 51261-2022

Высота раковины	не более 0,85 м	0,84м		-	п. 6.3.3
Глубина пространства для ног под раковиной	не менее 0,5 м	0,5 м		-	п. 6.3.3
Крючки для костылей и одежды	наличие	отсутствие		Установить крючки для костылей и одежды на высоте 1,2 м	п. 6.3.3
Система тревожной сигнализации или двухсторонней связи	наличие	отсутствие		Установить кнопку вызова на высоте 1 м	п. 6.3.6
Оборудование душа
