ПАСПОРТ ДОСТУПНОСТИ

**объект: Федеральное государственное образовательное бюджетное учреждение
высшего образования «Финансовый университет при Правительстве
Российской Федерации». Общежитие студентов**

Адрес: г. Москва, ул. Новопесчаная, д. 15а

Дата составления: июль 2025

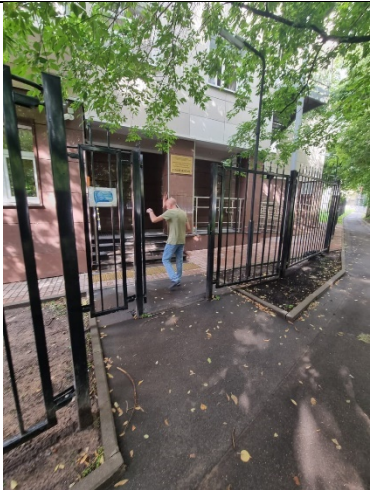
<p>Фото 01</p>	-	п. 5.1.2
Дублирование вывески шрифтом Брайля <i>(при наличии)</i>	наличие	отсутствие		Установить тактильную вывеску с названием и режимом работы объекта	ст. 15 ФЗ от 24.11.1995 № 181-ФЗ

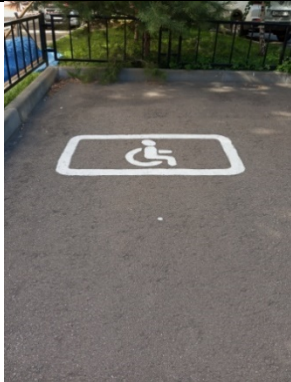
<p>Фото 03</p>		
Доступность подхода к каждому машино- месту для инвалидов	наличие	наличие			п. 5.2.3
Выделение дорожной разметкой	наличие	отсутствие			п. 5.2.1
Дорожный знак «Парковка» с табличкой «Инвалиды» (на открытой стоянке)	наличие	отсутствие			п. 5.2.1
Знак доступности (на стоянке внутри здания)	высота от 1,5 до 2,0 м (2,1 м при размещении в габаритах пешеходных путей)	отсутствие			п. 5.2.1
Ровное, нескользкое покрытие в местах высадки	наличие	наличие			п. 5.2.3
Уклон поверхности в местах высадки	не более 2 %	не более 2 %			п. 5.2.3
Мероприятия, предотвращающие частичное размещение автомобилей в пределах	наличие	отсутствие			п. 5.2.4

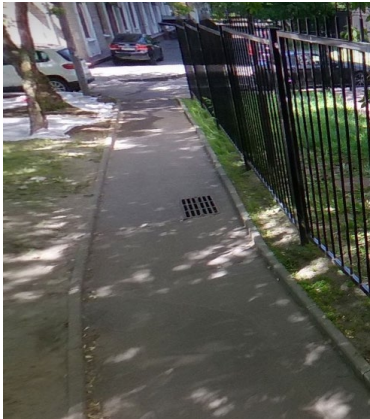
<p>Фото 04</p>	-	п. 5.1.11
Ширина пути движения	не менее 1,2 м	1,2 м		-	п. 5.1.7
Карманы для разъезда инвалидов на креслах-колясках (при ширине пути менее 2,0 м)	не менее 2,5 x 2,0 м (через каждые 25 м)	отсутствие		-	п. 5.1.7
Высота свободного пространства над путями движения	не менее 2,1 м	более 2,1 м		-	п. 5.1.7
Продольный уклон пути	не более 8 %	не более 8 %		-	п. 5.1.7
Участки с уменьшенным продольным уклоном (при уклоне более 4 %)	уклон не более 1 % протяжен- ностью не менее 1,5 м через каждые 0,5 м подъема	наличие		-	п. 5.1.7
	уклон не более 1 % протяжен- ностью не менее 5 м через каждые 1,5 м подъема	наличие		-	п. 5.1.7

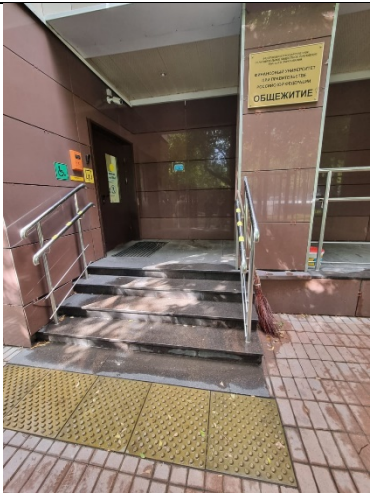
-	п. 6.1.4
Фото 05					
Входная лестница					
Количество ступеней в одном марше	от 3 до 12 шт. (*до 15 шт.)	4		-	п. 6.1.2
Идентичность всех ступеней	наличие	наличие			п. 6.1.2
Открытые подступенки	отсутствие	отсутствие			п. 6.1.2
Ширина марша	не менее 1,35 м	2,4 м			п. 6.1.2
Ширина проступи	от 0,35 до 0,4 м (или кратно)	0,3 м			п. 6.1.2
Высота ступени	от 0,12 до 0,15 м	0,15 м			п. 6.1.2
Поперечный уклон ступеней	не более 2 %	не более 2 %			п. 6.1.2

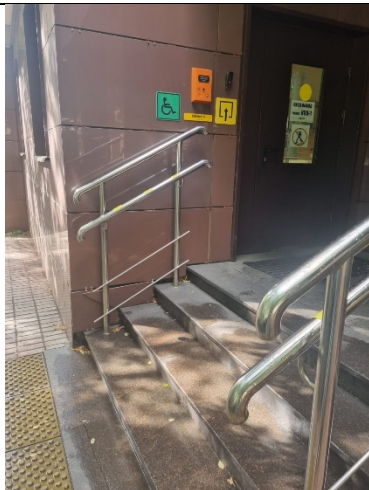
Фото 06	Установить новые поручни, соответствующие ГОСТ Р 51261-2022	п. 6.1.2
Свес проступей	не более 0,015 м	не более 0,015 м			п. 6.1.2
Радиус закругления проступей	не более 0,025 м	не более 0,025 м			п. 6.1.2
Поручни	наличие с двух сторон	наличие с двух сторон			п. 6.1.2
Непрерывность поручней	наличие	наличие			п. 6.1.2
Высота поручней	0,9 м	0,9м			п. 6.1.2
Расположение поручней в одной вертикальной плоскости с краем марша лестницы	наличие	наличие			п. 6.1.2
Промежуточные поручни <i>(при ширине марша более 4 м)</i>	наличие	не требуется			п. 6.1.2
Горизонтальные завершения поручней	0,3 м	отсутствие			п. 6.1.2
Травмобезопасные окончания поручней	наличие	отсутствие			п. 6.1.2
Расстояние от поручней до других поверхностей	не менее 0,06 м	более 0,06м			п. 6.1.2
Высота свободного пространства над поручнем	не менее 0,45 м	более 0,45 м			п. 6.1.2
Входной пандус

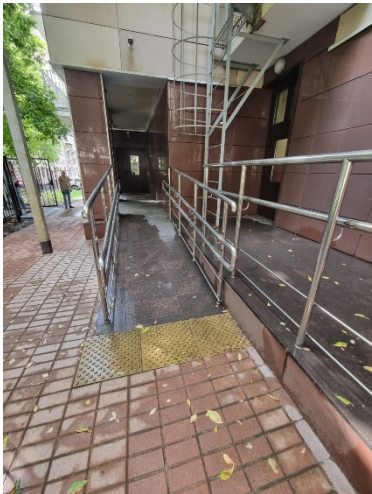
Уклон марша	не более 8 %	16,2%			п. 5.1.14

<p>Фото 07</p>	<p>Необходимо заменить пандус на новый с уклоном не более 8% в соответствии с п. 5.1.14 СП 59.13330.2020, а также установить новые поручни, соответствующие ГОСТ Р 51261-2022</p>	
Длина каждого марша	не более 15 м (при уклоне от 3 до 4 %), не более 12 м (при уклоне от 4 до 5 %), не более 9 м (при уклоне от 5 до 6 %), не более 6 м (при уклоне от 6 до 8 %), не более 5 м (при уклоне более 8 %)	3,7 м			п. 5.1.14
Суммарная длина маршей пандуса	не более 110 м (при уклоне от 3 до 6 %), не более 36 м (при уклоне от 6 до 8 %)	3,7 м			п. 5.1.14
Ширина марша между поручнями	от 0,9 до 1,0 м	1,5 м			п. 5.1.16
Разворотные площадки при въезде (вверху и внизу)	не менее 1,5 х 1,5 м (на общих путях движения не менее	-			п. 5.1.16

2.2	Пандус, подъёмное устройство						
2.2.1	Оборудовать вход нормативным пандусом или подъемником. У внешних лестниц для подъема МГН следует предусматривать: -пандусы при перепаде высот от 0,14 м до 6,0 м (параметры наружного пандуса входных групп следует принимать по п.5.1.14–5.1.16 СП 59.13330.2020); -платформы подъемные с вертикальным перемещением по ГОСТ Р 55555 при перепаде высот до 3,0 м. (п. 5.1.14 СП 59.13330.2020).					Обеспечение доступности для инвалидов, передвигающихся на креслах-колясках и нарушением ОДА

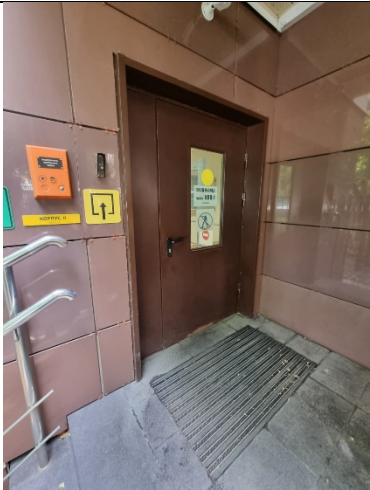
<p>Фото 08</p>		
Ширина дверного проема (при необходимости эвакуации более 15 МГН групп мобильности М2 – М4)	не менее 1,2 м	1,3 м		-	п. 6.1.5
Ширина рабочей створки	не менее 0,9 м (не менее 0,8 м в несущих конструкциях)	0,84 м		-	п. 6.1.5
Зеркальные стекла	отсутствие	отсутствие		-	п. 6.1.8
Задержка закрывания двери	не менее 5 с	5 с

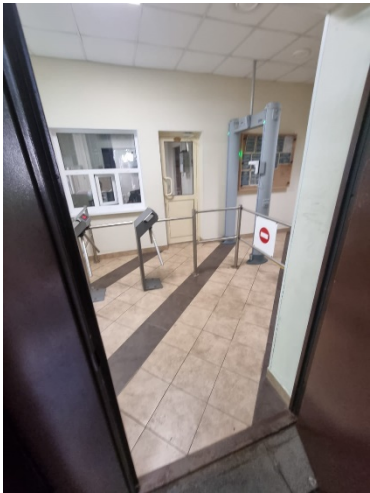
<p>Фото 09</p>	-	п. 6.1.5
Высота порога	не более 0,014 м	0,025 м		Заменить дверь на новую без порога	п. 6.2.4
Знак доступности для инвалидов на креслах-колясках	наличие	наличие		Установить пиктограмму доступности объекта для всех категорий инвалидов	п. 6.5.1
Указатель направления движения к доступному входу (для главного входа, не являющегося доступным)	наличие	-		-	п. 6.5.1
Визуальное, тактильное информирование о назначении помещений (для	наличие	наличие		-	п. 8.3.3

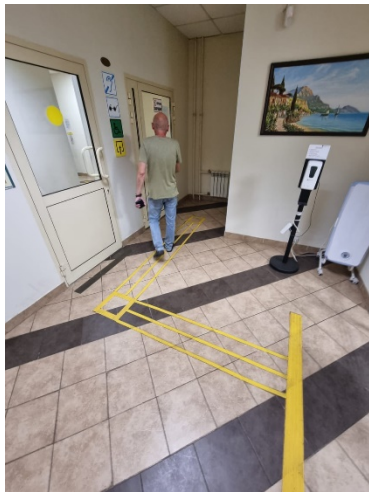
Фото 12	-	п. 6.1.5
Высота порога	не более 0,014 м	0 м			п. 6.2.4
Указатель направления движения к доступному выходу (изнутри) (для главного выхода, не являющегося доступным)	наличие	отсутствие		Разместить таблички для навигации по объекту	п. 6.5.1
Яркая маркировка на прозрачной двери (при нижнем крае прозрачной поверхности 0,85 м и менее)	прямоугольник не менее 0,1 х 0,2 м или круг от 0,1 до 0,2 м	наличие		-	п. 6.1.6
	высота от 0,9 до 1,0 м и от 1,3 до 1,4 м	1,4 м		-	п. 6.1.6
	размещение с двух сторон полотна	-		-	п. 6.1.6
Знак доступности выхода для инвалидов на креслах-колясках (изнутри)	наличие	отсутствие		-	п. 6.5.1
III. ПУТИ ДВИЖЕНИЯ ВНУТРИ ЗДАНИЯ					
ГОРИЗОНТАЛЬНЫЕ ПУТИ ДВИЖЕНИЯ (в случае если обследуемая организация расположена выше или ниже первого этажа, сначала описываются вертикальные пути движения, затем горизонтальные)					
Перепад высот при входе на первый этаж отсутствует.

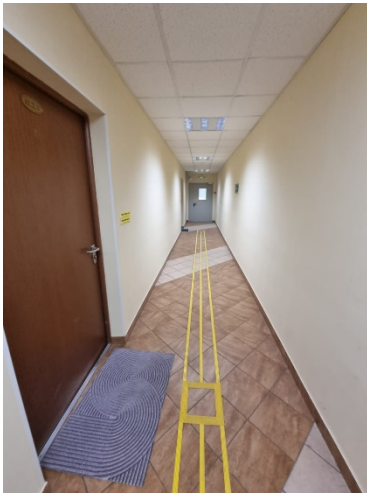
<p>Фото 13</p>	-	п. 6.2.1
Габариты разъездных карманов (<i>при ширине коридоров менее 1,5 м</i>)	не менее 2,0 х 1,8 м	-		-	п. 6.2.1
Ширина полосы движения (с учетом оборудования и мебели)	не менее 1,2 м	2,15 м		-	п. 6.2.2
Площадки для поворота на 90°	не менее 1,2 х 1,2 м	не менее 1,2 х 1,2 м		-	п. 6.2.1
Площадки для поворота на 180°	не менее 1,4 х 1,4 м	не менее 1,4 х 1,4 м		-	п. 6.2.1
Глубина зоны перед дверьми	не менее 1,5 м	не менее 1,5 м		-	п. 6.2.2
Ширина подходов к оборудованию и мебели	не менее 0,9 м (при необходимости поворота – не менее 1,2 м)	не менее 0,9 м		-	п. 6.2.2
Ширина перехода между корпусами (<i>при наличии</i>)	не менее 2,0 м	-		-	п. 6.2.1
Высота коридоров	не менее 2,1 м	не менее 2,1 м		-	п. 6.2.1

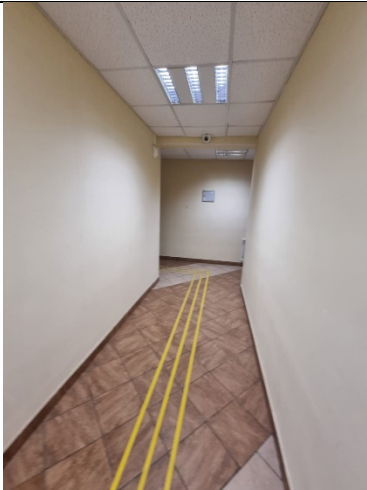
<p>Фото 14</p>		
Высота порогов на путях движения <i>(при наличии дверей)</i>	0 мм	0 мм		-	п. 6.2.4
Тактильные напольные указатели перед фронтально расположенными дверьми <i>(при наличии таких дверей и численности посетителей 50 и более на этаж)</i>	наличие	отсутствие		Монтировать тактильные наземные указатели на пути движения на объекте в соответствии с ГОСТ Р 52875-2018	
Контрастный цвет дверей <i>(при наличии)</i>	наличие	наличие

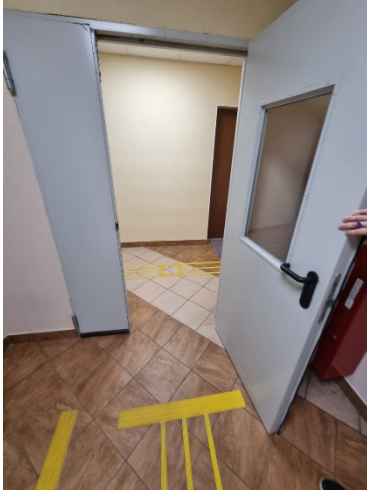
<p>Фото 15</p>	-	п. 6.4.1
Контрастный цвет дверных ручек <i>(при наличии дверей)</i>	наличие	наличие		-	п. 6.4.1
Высота дверных ручек <i>(при наличии дверей)</i>	от 0,8 до 1,1 м	0,9 м		-	п. 6.4.3
Расстояние от дверных ручек до боковых стен <i>(при наличии дверей)</i>	не менее 0,6 м	более 0,6 м		-	п. 6.4.3
Удобные дверные ручки <i>(при наличии дверей)</i>	наличие	наличие		-	п. 6.4.3

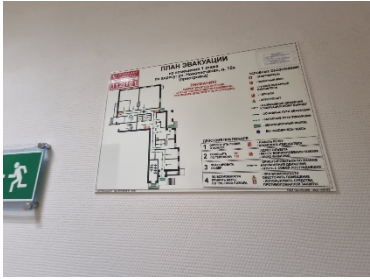
<p>Фото 16</p>		ст. 19 ФЗ от 28.12.2013 № 442-ФЗ
Информирование о предоставляемых социальных услугах с использованием русского жестового языка (сурдоперевода) (при полустационарной или стационарной форме предоставления социальных услуг)	наличие	отсутствие			ст. 19 ФЗ от 28.12.2013 № 442-ФЗ
Контрастный цвет средств визуальной информации	наличие	отсутствие			п. 6.4.1
Эвакуационные знаки пожарной безопасности	наличие	наличие			п. 6.5.5
Навесные	закругленные	отсутствие			п. 6.2.6

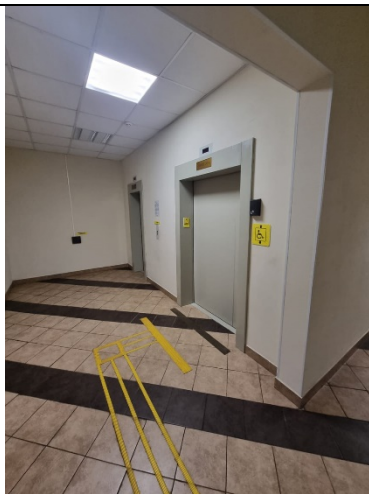
Фото 17

-	п. 6.2.4
Высота порога при входе в лифтовой холл (при наличии двери)	0 мм	-		-	п. 6.2.4
Контрастный цвет двери в лифтовой холл (при наличии)	наличие	-		-	п. 6.4.1
Контрастный цвет ручки двери в лифтовой холл (при наличии)	наличие	-		-	п. 6.4.1
Высота ручки двери	от 0,8 до 1,1 м	-		-	п. 6.4.3

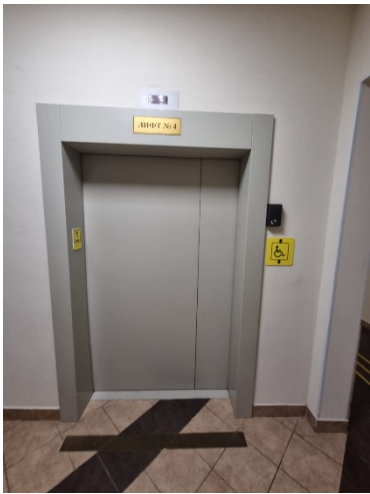
<p>Фото 18</p>   <p>Фото 19</p>		
Расстояние от ручки двери в лифтовой холл до вертикальных плоскостей <i>(при наличии)</i>	не менее 0,6 м	-		-	п. 6.4.2
Удобные ручки двери в лифтовой холл <i>(при наличии)</i>	наличие	-		-	п. 6.4.3
Габариты кабины лифта	не менее 1,1 х 1,4 м	2,1 х 2,7 м		-	п. 6.2.14
Переговорное устройство с отображением визуальной информации в кабине лифта	наличие	наличие		-	п. 6.2.16
Указатель направления движения к доступному лифту <i>(при наличии недоступного лифта и отсутствии доступного в зоне видимости)</i>	наличие	наличие		-	п. 6.5.1
Знак доступности	наличие	наличие		-	п. 6.5.1
Точность остановки лифта (перепад высот)	не более 0,01 м	0 мм		-	п. 6.2.13

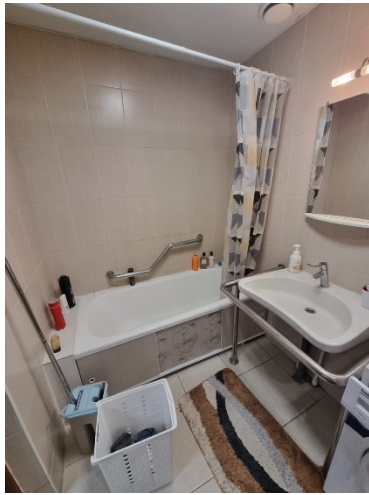
<p>Фото 27</p>	ВЫКЛЮЧАТЕЛЬ	
Диаметр свободной зоны	не менее 1,2 м	1,2 м		-	п. 7.1.1
Ширина зоны для кресла-коляски	не менее 0,8 м	0,8 м		-	п. 6.3.3
Стационарный поручень	наличие	наличие		-	п. 6.3.3
Откидной поручень	наличие	наличие			п. 6.3.3
VI. САНИТАРНО-БЫТОВЫЕ ПОМЕЩЕНИЯ ОБЩЕГО ПОЛЬЗОВАНИЯ (при наличии)					
Универсальная кабина санузла (отдельный специализированный санузел для инвалидов с автономным входом) отсутствуют					
Общественные душевые (при наличии) отсутствуют
