ПАСПОРТ ДОСТУПНОСТИ

**объект: Федеральное государственное образовательное бюджетное учреждение
высшего образования «Финансовый университет при Правительстве
Российской Федерации». Учебный корпус**

Адрес: г. Москва, ул. Ленинградский пр-т, д. 49/2

Дата составления: июль 2025

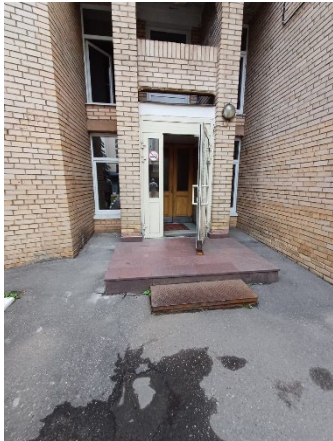
<p>Фото 01</p>	-	п. 5.1.11
Ширина пути движения	не менее 1,2 м	более 1,2 м		-	п. 5.1.7
Карманы для разезда инвалидов на креслах-колясках (при ширине пути менее 2,0 м)	не менее 2,5 х 2,0 м (через каждые 25 м)	ширина пути более 2,0 м		-	п. 5.1.7
Высота свободного пространства над путями движения	не менее 2,1 м	более 2,1 м		-	п. 5.1.7
Продольный уклон пути	не более 8 %	не более 8 %		-	п. 5.1.7
Участки с уменьшенным продольным уклоном (при уклоне более 4 %)	уклон не более 1 % протяженностью не менее 1,5 м через каждые 0,5 м подъема	наличие		-	п. 5.1.7

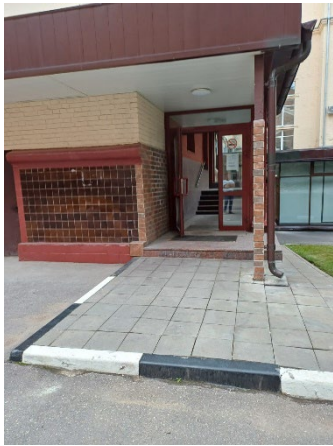
<p>Фото 02</p>		
Разметка для разграничения транспортного и пешеходного пути <i>(при совмещении путей)</i>	наличие	отсутствие		Не требуется	п. 5.1.4
Понижения бордюра <i>(при пересечении транспортного пути)</i>	пандусы бордюрные или искусственные неровности	отсутствие		Не требуется	п. 5.1.8
Понижения пешеходных путей <i>(при перепадах высот)</i>	уклон не более 5 % или бордюрный пандус	отсутствие		Обеспечить соответствие СП	п. 5.1.8
Система средств информационной поддержки	наличие	отсутствие		Установка табличек для информирования	п. 5.1.3
Дублирование информации шрифтом Брайля <i>(при необходимости)</i>	наличие	отсутствие			ст. 15 ФЗ от 24.11.1995 № 181-ФЗ

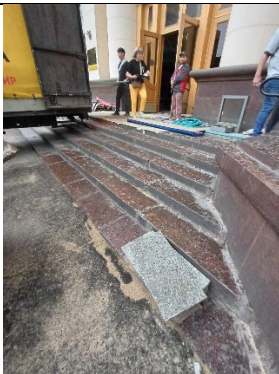
Лестница на прилегающей территории отсутствует.					
Пандус на прилегающей территории отсутствует.					
Подъемная платформа для инвалидов на прилегающей территории отсутствует.					
Лифт для инвалидов на прилегающей территории отсутствует.					
II. ВХОДНАЯ ГРУППА					
Главный вход с ул. Ленинградский проспект					
Габариты входной площадки (при наличии пандуса)	не менее 2,2 х 2,2 м	7,0 х 3,2 м

Фото 03	-	п. 6.1.4
Габариты входной площадки для М4 (при отсутствии пандуса и автоматических раздвижных дверях)	не менее 1,2 х 1,9 м	-		-	п. 6.1.4
Входная лестница					
Количество ступеней в одном марше	от 3 до 12 шт. (*до 15 шт.)	6

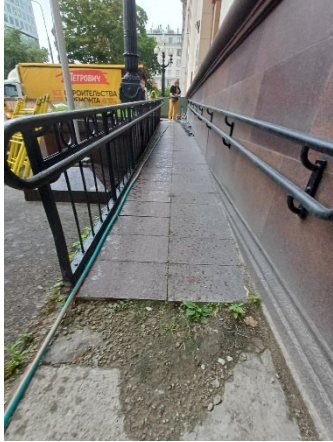
поверхностей					
Входной пандус (при наличии перепада высот между уровнями тротуара и тамбура)					
Уклон марша	не более 8 % (до 10 % при длине наклонной части до 5,0 м и при сопровожд- ении)	8,22 %

<p>Фото 05</p>	-	п. 5.1.14
Длина каждого марша	не более 15 м (при уклоне от 3 до 4 %), не более 12 м (при уклоне от 4 до 5 %), не более 9 м (при уклоне от 5 до 6 %), не более 6 м (при уклоне от 6 до 8 %), не более 5 м (при уклоне более 8 %)	8,9 м		Обеспечить сопровождение персонала по сигналу кнопки вызова ситуационной помощи, установленной при заезде на пандус	п. 5.1.14
Суммарная длина маршей пандуса	не более 110 м (при уклоне от 3 до 6 %), не более 36 м (при уклоне от 6 до 8 %)	8,9 м		-	п. 5.1.14

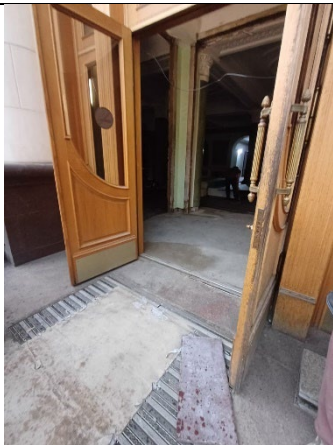
Входные двери (наружные)					
Ширина дверного проема	не менее 0,9 м (не менее 0,8 м в несущих конструкциях)	2,0 м

<p>Фото 06</p>	-	п. 6.1.5
Ширина дверного проема <i>(при необходимости эвакуации более 15 МГН групп мобильности М2 – М4)</i>	не менее 1,2 м	-		-	п. 6.1.5
Ширина рабочей створки	не менее 0,9 м (не менее 0,8 м в несущих конструкциях)	1,0 м		-	п. 6.1.5
Зеркальные стекла	отсутствие	отсутствие		-	п. 6.1.8
Задержка закрывания двери	не менее 5 с	5 с		-	п. 6.1.5
Высота порога	не более 0,014 м	не более 0,014 м		-	п. 6.2.4
Знак доступности для инвалидов на креслах-колясках	наличие	отсутствие		Установить пиктограмму доступности объекта	п. 6.5.1
Указатель направления движения к доступному входу <i>(для входа в поликлинику с ул. Ленинградский проспект)</i>	наличие	отсутствие		Установить табличку с направлением движения к доступному входу	п. 6.5.1

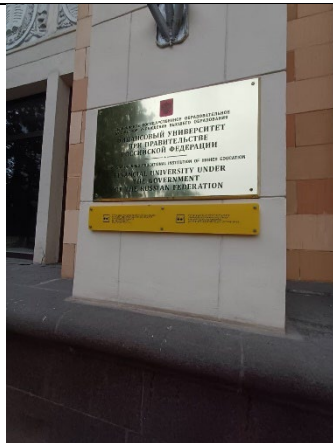
Фото 07	-	п. 8.3.3
Яркая маркировка на прозрачной двери (при нижнем крае прозрачной поверхности 0,85 м и менее)	прямоугольник не менее 0,1 х 0,2 м или круг от 0,1 до 0,2 м	наличие		Наличие контрастной маркировки прозрачного полотна двери не требуется, т.к. нижний край прозрачной поверхности расположен на высоте не менее 0,85 м от уровня пола	п. 6.1.6
	высота от 0,9 до 1,0 м и от 1,3 до 1,4 м	наличие			
	размещение с двух сторон полотна	-			
Тамбур входа (при наличии)					
Минимальное свободное пространство в тамбуре за вычетом ширины открытой внутрь двери	не менее 1,4 м	не менее 1,4 м

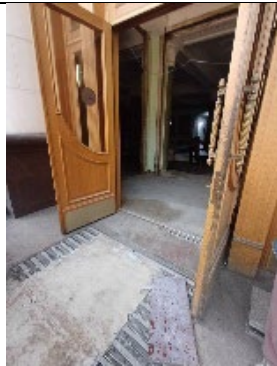
Фото 08	-	п. 6.1.8
Свободное пространство у наружной двери со стороны защелки	не менее 0,3 м	не менее 0,3 м		-	п. 6.1.8
Свободное пространство у	не менее 0,6 м	не менее 0,6 м		-	п. 6.1.8

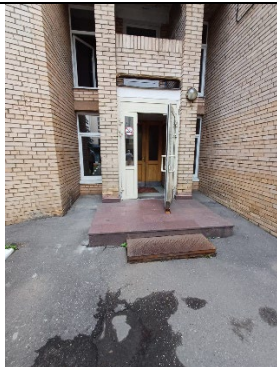
внутренней двери со стороны защелки					
Входные двери (внутренние) аналогичны входным дверям (наружным).					
Первый вход (на территории)					
Входная площадка					
Габариты входной площадки (при реконструкции, без пандуса)	не менее 1,4 х 1,8 м	2,4 х 1,5 м

Обеспечить соответствие СП	п. 6.1.4
Габариты входной площадки для М4 (с пандусом)	не менее 2,2 х 2,2 м	-		Обеспечить соответствие СП	п. 6.1.4
			Фото 09		
Тактильный предупреждающий указатель перед площадкой крыльца	наличие	отсутствие		Обеспечить соответствие СП	п. 5.1.10
Противоскользящая полоса контрастного цвета на ступени	наличие	отсутствие		Обеспечить соответствие СП	п. 6.2.8
Входная лестница					
Количество ступеней в одном марше	от 3 до 12 шт. (*до 15 шт.)	2		Обеспечить соответствие СП	п. 6.1.19
Идентичность всех ступеней	наличие	отсутствие		Обеспечить соответствие СП	п. 6.1.2
Открытые подступенки	отсутствие	отсутствие		-	п. 6.1.2

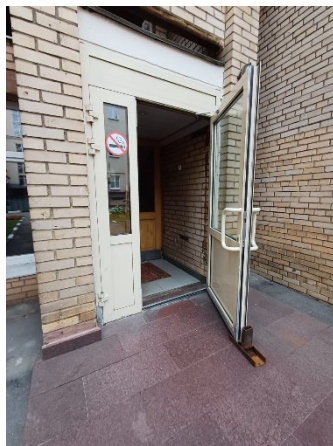
Расстояние от поручней до других поверхностей	не менее 0,06 м	не менее 0,06 м		-	п. 6.1.2
Высота свободного пространства над поручнем	не менее 0,45 м	не менее 0,45 м		-	п. 6.1.2
Входной пандус (при наличии перепада высот между уровнями тротуара и тамбура) отсутствует					
Подъемная платформа для инвалидов отсутствует					
Входные двери (наружные)					
Ширина дверного проема	не менее 0,9 м (не менее 0,8 м в несущих конструкциях)	1,2 м

Фото 10	-	п. 6.1.5
Ширина дверного проема (при необходимости эвакуации более 15 МГН групп мобильности М2 – М4)	не менее 1,2 м	-		-	п. 6.1.5
Ширина рабочей створки	при двустворчатых дверях ширина одной створки должна быть 0,9 м	0,985 м		-	п. 6.1.5
Зеркальные стекла	отсутствие	отсутствие		-	п. 6.1.8
Задержка закрывания двери	не менее 5 с	5 с		-	п. 6.1.5
Высота порога	не более 0,014 м	0,02 м		Обеспечить соответствие СП	п. 6.2.4

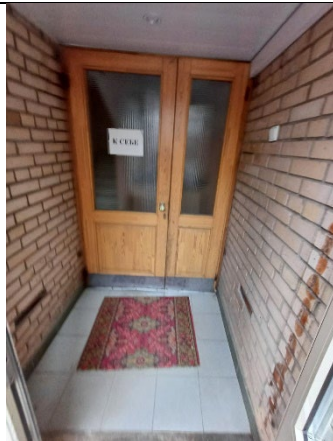
е)				
При реконструкции					
Минимальное свободное пространство в тамбуре за вычетом ширины открытой внутрь двери	не менее 1,4 м	0,4 м

Фото 11	Технические решения невозможны	п. 6.1.8
Свободное пространство у наружной двери со стороны защелки	не менее 0,3 м	не менее 0,3 м		-	п. 6.1.8
Свободное пространство у внутренней двери со стороны защелки	не менее 0,6 м	не менее 0,6 м		-	п. 6.1.8
Входные двери (внутренние)					
Ширина дверного проема	не менее 0,9 м (не менее 0,8 м в несущих конструкциях)	0,81 м		Не требуется, проем в несущей конструкции	п. 6.1.5
Высота порога не более	0,014 м не более	0,035 м		Обеспечить соответствие СП	п. 6.2.4

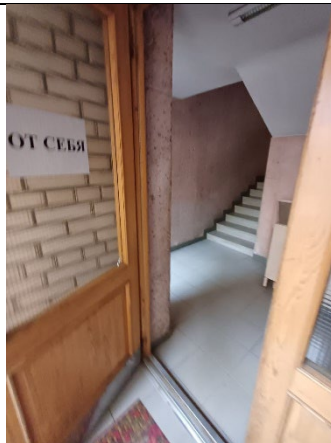
Яркая маркировка на прозрачной двери (при нижнем крае прозрачной поверхности 0,85 м и менее)	прямоугольник не менее 0,1 х 0,2 м или круг от 0,1 до 0,2 м	отсутствие

Не требуется: на рабочей створке с прозрачной вставкой интервале высот 0,9-1,4 м расположен контрастный элемент. При удалении элемента – обеспечить соответствие СП	п. 6.1.6
	высота от 0,9 до 1,0 м и от 1,3 до 1,4 м	отсутствие			
	размещение с двух сторон полотна	отсутствие			
Фото 12					
Второй вход (на территории)					
Входная площадка					
Габариты входной площадки (при реконструкции, без пандуса)	не менее 1,4 х 1,8 м	2,1 х 1,81 м

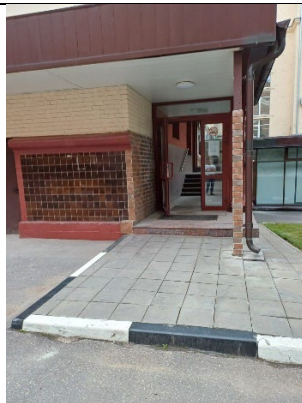
Не требуется	п. 6.1.4
Габариты входной площадки для М4 (с пандусом)	не менее 2,2 х 2,2 м	-		Обеспечить соответствие СП	п. 6.1.4
Фото 13					
Тактильный	наличие	отсутствие		Обеспечить соответствие СП	п. 5.1.10

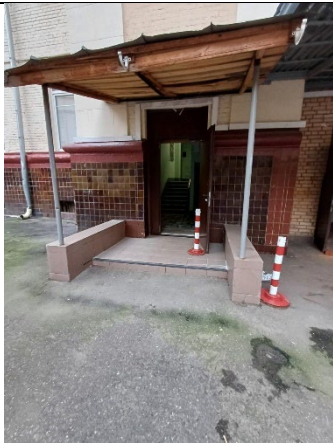
наружной двери со стороны защелки					
Свободное пространство у внутренней двери со стороны защелки	не менее 0,6 м	не менее 0,6 м		-	п. 6.1.8
Входные двери (внутренние) отсутствуют					
Эвакуационный выход (при наличии)					
Входная площадка					
Габариты входной площадки (с пандусом)	не менее 2,2 х 2,2 м	2,09 х 1,26 м

Обеспечить соответствие СП	п. 6.1.4
			Фото 17		
Габариты входной площадки для М4 (при отсутствии пандуса))	не менее 1,4 х 1,8 м	-	-	Обеспечить соответствие СП	п. 6.1.4
Входная лестница					
Количество ступеней в одном марше	от 3 до 12 шт. (*до 15 шт.)	1		Обеспечить соответствие СП	п. 6.1.2
Идентичность всех ступеней	наличие	-		-	п. 6.1.2

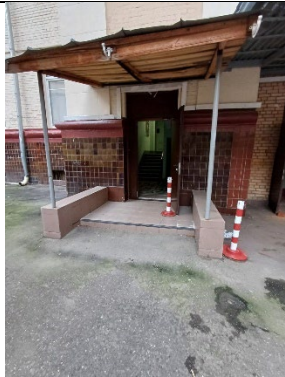
<p>Фото 18</p>	-	п. 6.1.2
Ширина марша	не менее 1,35 м	2,09 м		-	п. 6.1.2
Ширина проступи	от 0,35 до 0,4 м (или кратно)	-		-	п. 6.1.2
Высота ступени	от 0,12 до 0,15 м	0,11 м		-	п. 6.1.2
Поперечный уклон ступеней	не более 2 %	-		-	п. 6.1.2
Продольный уклон ступеней	не более 1 %	-		-	п. 6.1.2
Свес проступей	не более 0,015 м	-		-	п. 6.1.2
Радиус закругления проступей	не более 0,025 м	-		-	п. 6.1.2
Поручни	наличие с двух сторон	отсутствие		При перепаде высот входной площадки и поверхности тротуара не более 0,2 м допускается не менее чем с одной стороны устраивать пандус без поручня с уклоном не более 100‰ . Обеспечить соответствие СП.	п. 6.1.2
Непрерывность поручней	наличие	-		-	п. 6.1.2
Высота поручней	0,9 м	-		-	п. 6.1.2
Расположение поручней в одной	наличие	-		-	п. 6.1.2

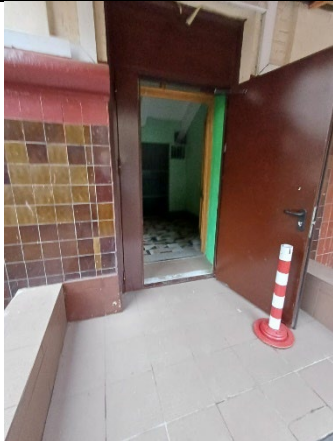
Фото 19

вертикальной плоскости с краем марша лестницы					
Промежуточные поручни (при ширине марша более 4 м)	наличие	не требуется		-	п. 6.1.2
Горизонтальные завершения поручней	0,3 м	-		-	п. 6.1.2
Травмобезопасные окончания поручней	наличие	-		-	п. 6.1.2
Расстояние от поручней до других поверхностей	не менее 0,06 м	-		-	п. 6.1.2
Входной пандус (при наличии перепада высот между уровнями тротуара и тамбура) отсутствует					
Входные двери (наружные)					
Ширина рабочей створки в свету	не менее 0,9 м	0,87 м

Обеспечить соответствие СП	п. 6.2.21
Контрастный цвет двери	не менее 0,7 (70%) относительно цвета стены	наличие		-	п. 6.2.23
Задержка закрывания двери	не менее 5 с	5 с		-	п. 6.1.5
Высота порога	не более 0,014 м	не более 0,014 м		-	п. 6.2.4
Обозначение эвакуационного выхода, доступного для МГН М4	наличие	отсутствие		Установить пиктограмму Эвакуационные пути для инвалидов (Выход здесь). Со стороны дверной ручки, 50-100 мм от косяка, на высоте 1,3 м.	п. 6.5.1

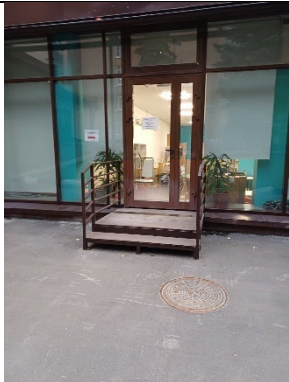
Указатель направления к эвакуационному выходу, доступному для МГН М4	наличие	отсутствие		Установить таблички с направлением движения к доступному для МГН М4 эвакуационному выходу	п. 6.5.1
Тамбур отсутствует					
Вход в поликлинику (относится к объекту)					
Не адаптировать, вход для МГН через главный вход на объект					
Коворкинг					
Входная площадка					
Габариты входной площадки (при наличии пандуса)	не менее 2,2 х 2,2 м	1,52 х 1,21 м

Фото 20	Обеспечить соответствие СП	п. 6.1.4
Габариты входной площадки для М4 (при отсутствии пандуса и размещении дверных ручек по п. 6.4.2)	не менее 1,4 х 1,8 м	1,6 х 2,6 м		-	п. 6.1.4
Входная лестница					
Количество ступеней в одном марше	от 3 до 12 шт. (*до 15 шт.)	2

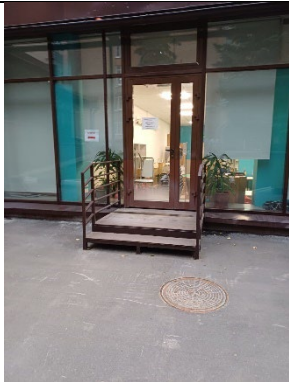
<p>Фото 22</p>		
Ширина рабочей створки	при двустворчатых дверях ширина одной створки должна быть 0,9 м	0,83 м		Обеспечить соответствие СП	п. 6.1.5
Зеркальные стекла	отсутствие	отсутствие		-	п. 6.1.8
Задержка закрывания двери	не менее 5 с	5 с		-	п. 6.1.5
Высота порога	не более 0,014 м	не более 0,014 м		-	п. 6.2.4
Знак доступности для инвалидов на креслах-колясках	наличие	отсутствие		Установить пиктограмму доступности объекта	п. 6.5.1
Указатель направления движения к доступному входу (для главного входа, не являющегося доступным)	наличие	отсутствие		Не требуется	п. 6.5.1
Визуальное, тактильное информирование о назначении помещений , дублированное шрифтом Брайля	наличие	наличие		Установить тактильную табличку с режимом работы, наименованием объекта , дублированную шрифтом Брайля	п. 8.3.3

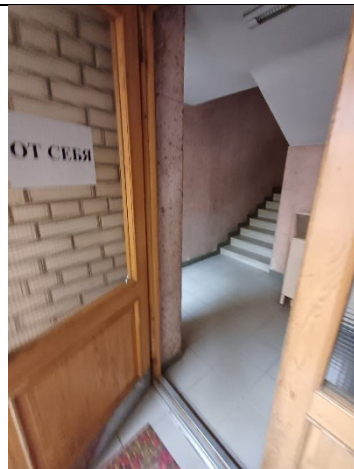
Яркая маркировка на прозрачной двери <i>(при нижнем крае прозрачной поверхности 0,85 м и менее)</i>	прямоугольник не менее 0,1 х 0,2 м или круг от 0,1 до 0,2 м	отсутствие		Обеспечить соответствие СП	п. 6.1.6
	высота от 0,9 до 1,0 м и от 1,3 до 1,4 м	отсутствие			
Тамбур отсутствует					
III. ПУТИ ДВИЖЕНИЯ ВНУТРИ ЗДАНИЯ					
ГОРИЗОНТАЛЬНЫЕ ПУТИ ДВИЖЕНИЯ <i>(в случае если обследуемая организация расположена выше или ниже первого этажа, сначала описываются вертикальные пути движения, затем горизонтальные)</i>					
Перепад высот при входе на первый этаж имеется.					
Первый вход (на территории)					
Внутренняя лестница для доступа на первый этаж					
Идентичность всех ступеней	наличие	наличие

Фото 23	-	п. 6.1.2
Открытые подступенки	отсутствие	отсутствие		-	п. 6.1.2
Ширина марша	не менее 1,35 м	1,0 м		Технические решения по расширению невозможны. Рекомендуется установка складной платформы наклонной траектории	п. 6.1.2

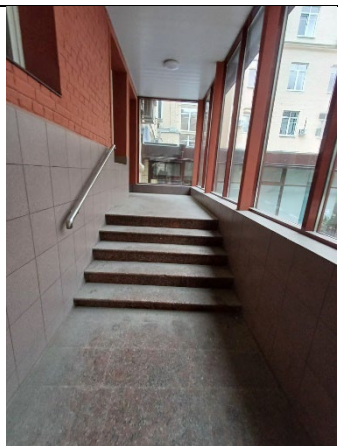
противоскользящей полосой контрастного цвета					
Наличие тактильно-предупреждающих указателей перед лестницей	наличие	отсутствие		Обеспечить соответствие СП	п. 5.1.10 и ГОСТ Р 52875-2018
Бортики на боковых краях ступеней, не примыкающих к лестнице	высота не менее 0,02 м	наличие (стена)		-	п. 6.2.8
Подъемная платформа для доступа на первый этаж отсутствует					
Пандус для доступа на первый этаж отсутствует					
Второй вход (на территории)					
Внутренняя лестница для доступа на первый этаж					
Идентичность всех ступеней	наличие	наличие

Фото 24	-	п. 6.1.2
Открытые подступенки	отсутствие	отсутствие		-	п. 6.1.2
Ширина марша	не менее 1,35 м	2,0 м		Рекомендуется установка складной платформы наклонной траектории	п. 6.1.2
Ширина проступи	от 0,28 до 0,35 м	0,30 м		-	п. 6.2.8
Высота ступени	от 0,12 до 0,15 м	0,13 м		-	п. 6.1.2
Поперечный уклон ступеней	не более 2 %	не более 2 %		-	п. 6.1.2
Продольный уклон ступеней	не более 1 %	не более 1 %		-	п. 6.1.2

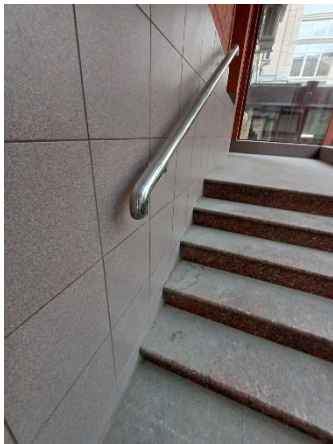
<p>Фото 25</p>	-	п. 6.1.2
Радиус закругления проступей	не более 0,025 м	не более 0,025 м		-	п. 6.1.2
Поручни	с внешней стороны лестницы	наличие		-	
Непрерывность поручней	наличие	наличие		-	п. 6.1.2
Высота поручней	0,9 м	-		Обеспечить соответствие СП	п. 6.1.2
Расположение поручней в одной вертикальной плоскости с краем марша лестницы	наличие	наличие		-	п. 6.1.2
Промежуточные поручни (при ширине марша более 4 м)	наличие	не требуется		-	п. 6.1.2
Горизонтальные завершения поручней	0,3 м	отсутствие		Обеспечить соответствие СП	п. 6.2.8
Травмобезопасные окончания поручней	наличие	отсутствие		Обеспечить соответствие СП	п. 6.1.2
Расстояние от поручней до других поверхностей	не менее 0,045 м	менее 0,045 м		Обеспечить соответствие СП	п. 6.1.2
Высота свободного пространства над поручнем	не менее 0,45 м	не менее 0,45 м		-	п. 6.1.2
Выделение первой и последней ступени марша	наличие	отсутствие		Обеспечить соответствие СП	п. 6.2.8

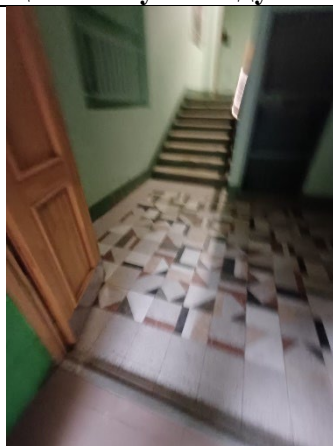
противоскользящей полосой контрастного цвета					
Наличие тактильно-предупреждающих указателей перед лестницей	наличие	отсутствие		Обеспечить соответствие СП	п. 5.1.10 и ГОСТ Р 52875-2018
Бортики на боковых краях ступеней, не примыкающих к лестнице	высота не менее 0,02 м	наличие (стена)		-	п. 6.2.8
Подъемная платформа для доступа на первый этаж отсутствует					
Пандус для доступа на первый этаж отсутствует					
Эвакуационный выход					
Внутренняя лестница для доступа с первого этажа к эвакуационному выходу					
Идентичность всех ступеней	наличие	наличие

Фото 26	-	п. 6.1.2
Открытые подступенки	отсутствие	отсутствие		-	п. 6.1.2
Ширина марша	не менее 1,35 м	1,1 м		Технические решения невозможны. Рекомендуются принять за эвакуационный выход для МГН доступный вход на объект	п. 6.1.2
Ширина проступи	от 0,28 до 0,35 м	0,28 м		-	п. 6.2.8
Высота ступени	от 0,12 до 0,15 м	0,13 м		-	п. 6.1.2
Поперечный уклон ступеней	не более 2 %	не более 2 %		-	п. 6.1.2

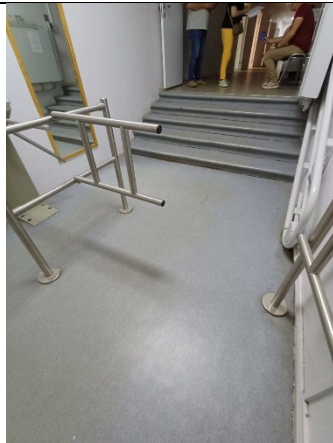
Фото 27	-	п. 6.1.2
Открытые подступенки	отсутствие	отсутствие		-	п. 6.1.2
Ширина марша	не менее 1,35 м	2,0 м		-	п. 6.1.2
Ширина проступи	от 0,28 до 0,35 м	0,30 м		-	п. 6.2.8
Высота ступени	от 0,12 до 0,15 м	0,13 м		-	п. 6.1.2
Поперечный уклон ступеней	не более 2 %	не более 2 %		-	п. 6.1.2
Продольный уклон ступеней	не более 1 %	не более 1 %		-	п. 6.1.2
Свес проступей	не более 0,015 м	не более 0,015 м		-	п. 6.1.2
Радиус закругления проступей	не более 0,025 м	не более 0,025 м		-	п. 6.1.2
Поручни	двусторонние	отсутствие		Обеспечить соответствие СП	п. 6.1.2

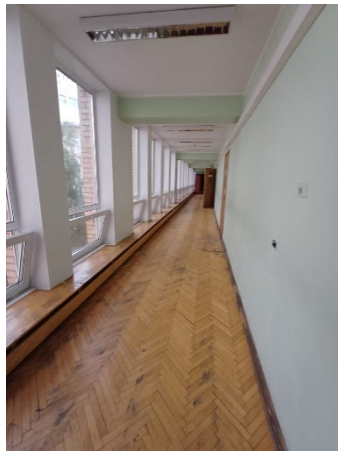
Фото 28	-	п. 6.2.1
Габариты разъездных карманов (при ширине коридоров менее 1,5 м)	не менее 2,0 х 1,8 м	-		-	п. 6.2.1
Ширина полосы движения (с учетом оборудования и мебели)	не менее 1,2 м	не менее 1,2 м		-	п. 6.2.2
Площадки для поворота на 90°	не менее 1,2 х 1,2 м	не менее 1,2 х 1,2 м		-	п. 6.2.1
Площадки для поворота на 180°	не менее 1,4 х 1,4 м	не менее 1,4 х 1,4 м		-	п. 6.2.1
Глубина зоны перед дверьми	не менее 1,5 м	не менее 1,0 м		Технические решения невозможны	п. 6.2.2
Ширина подходов к оборудованию и мебели	не менее 0,9 м (при необходимости поворота – не менее 1,2 м)	-		-	п. 6.2.2

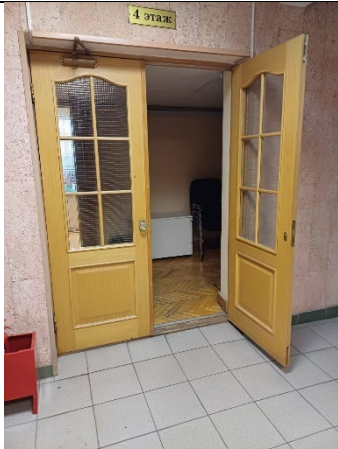
<p>Фото 29</p>	-	п. 6.2.1
Ширина дверей и проемов на путях движения (между коридорами, холлами, переходами) (при наличии)	не менее 0,9 м	-		-	п. 6.2.4
Высота порогов на путях движения (при наличии дверей)	не более 0,014 м	-		-	п. 6.2.4
Тактильные напольные указатели перед фронтально расположенными дверьми (при наличии таких дверей и численности посетителей 50 и более на этаж)	наличие	отсутствие		не требуется	п. 6.2.3
Контрастный цвет дверей (при наличии)	наличие	наличие		-	п. 6.4.1
Контрастный цвет дверных ручек (при наличии дверей)	наличие	наличие		-	п. 6.4.1
Высота дверных ручек (при наличии дверей)	от 0,8 до 1,1 м	от 0,8 до 1,1 м		-	п. 6.4.3
Расстояние от дверных ручек до боковых стен (при наличии дверей)	не менее 0,6 м	не менее 0,6 м		-	п. 6.4.3

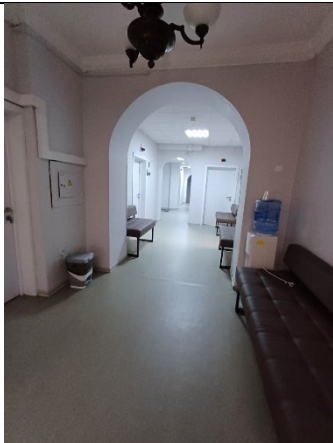
<p>Фото 30</p>	-	п. 6.2.1
Габариты разъездных карманов (при ширине коридоров менее 1,5 м)	не менее 2,0 х 1,8 м	-		-	п. 6.2.1
Ширина полосы движения (с учетом оборудования и мебели)	не менее 1,2 м	не менее 1,2 м		-	п. 6.2.2
Площадки для поворота на 90°	не менее 1,2 х 1,2 м	не менее 1,2 х 1,2 м		-	п. 6.2.1
Площадки для поворота на 180°	не менее 1,4 х 1,4 м	не менее 1,4 х 1,4 м		-	п. 6.2.1
Глубина зоны перед дверьми	не менее 1,5 м	не менее 1,0 м		Технические решения невозможны	п. 6.2.2
Ширина подходов к оборудованию и мебели	не менее 0,9 м (при необходимости поворота – не менее 1,2 м)	более 1,2 м		-	п. 6.2.2
Высота коридоров	не менее 2,1 м	не менее 2,1 м		-	п. 6.2.1
Ширина дверей и проемов на путях движения (между коридорами,	не менее 0,9 м	-		-	п. 6.2.4

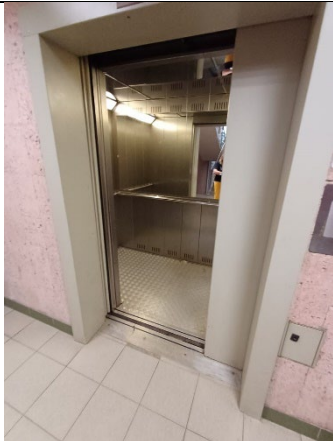
Пожаробезопасные зоны на этажах выше первого отсутствуют.					
Лифт					
Раздельный пост вызова, доступный для МГН, на каждом этаже	наличие	отсутствие

<p>Фото 32</p>	При наличии двух и более лифтов в лифтовом холле не менее одного следует оборудовать на каждом этаже раздельным постом вызова, доступным для МГН. Лифт один	п. 6.2.13
Размеры кабины, обеспечивающие размещение инвалида на кресле-коляске с сопровождающим лицом	не менее 1100 х 1400 мм (ширина х глубина)	2000 х 1200 мм		Технические решения невозможны	п. 6.2.14
Ширина проема лифтовой двери	не менее 0,9 м	0,88 м

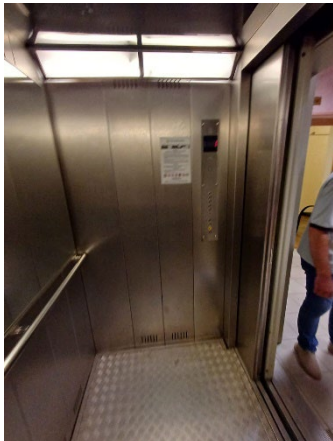
<p>Фото 33</p>	Технические решения невозможны	п. 6.2.13
Номер этажа рельефными цифрами, продублированными шрифтом Брайля	наличие	отсутствие		На боковых поверхностях дверных проемов выходов из лифтов, а в случае их отсутствия или отсутствия у них необходимой ширины - на стенах смежно с выходами из лифтов, на высоте 1,5 м от уровня пола установить обозначение номера этажа рельефными цифрами, продублированными шрифтом Брайля. Размер знака должен	п. 6.2.16

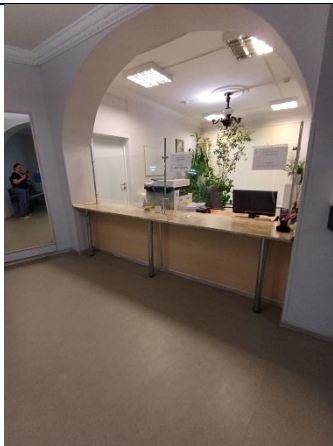
иметь высоту 50 мм и высоту рельефа не менее 1,0 мм. На стене напротив каждой кабины лифта на высоте 1,5 м должно быть обозначение этажа высотой цифр не менее 0,1 и не более 0,2 м, контрастное по отношению к цвету поверхности стены	
Знак доступности	наличие	отсутствие		Обеспечить соответствие СП	п. 6.5.1
IV. ЗОНЫ ОБСЛУЖИВАНИЯ					
Обслуживание через окно, прилавок, стойку (при наличии)					
Регистратура (поликлиника)					
Высота поверхности	не более 0,85 м	0,84 м

-	п. 8.1.7
Ширина поверхности	не менее 1,0 м	не менее 1,0 м		-	п. 8.1.7
Ширина проема для ног	не менее 0,75 м	не менее 0,75 м		-	п. 8.1.7
Высота проема для ног	не менее 0,75 м	0,75 м		-	п. 8.1.7
Глубина проема для ног	не менее 0,5 м	0,28 м		Обеспечить соответствие СП	п. 8.1.7
Система обеспечения разборчивости звуковой информации	наличие	отсутствие		Установить индукционную систему для разборчивости звуковой информации	п. 8.1.7
	обозначение	-		Обеспечить соответствие СП	п. 6.5.1

Знак доступности	наличие	отсутствие		Установить тактильную табличку «Регистратура», дублированную шрифтом Брайля	п. 6.5.1
Дублирование информационного указателя шрифтом	наличие	отсутствие			ст. 15 ФЗ от 24.11.1995 № 181-ФЗ

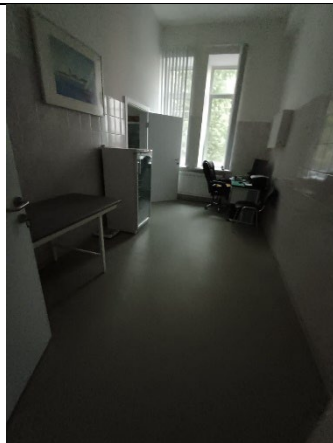
Контрастный цвет дверных ручек	наличие	отсутствие

Фото 39	Обеспечить соответствие СП	п. 6.4.1
Высота дверных ручек	от 0,8 до 1,1 м	от 0,8 до 1,1 м		-	п. 6.4.3
Крючок для трости или костылей	наличие	отсутствие		Обеспечить соответствие СП	п.6.3.3
Система обеспечения разборчивости звуковой информации	наличие	отсутствие		-	п. 6.4.3
Площадь помещения для приема <i>(при наличии)</i>	не менее 12 кв. м (на одно рабочее место), не менее 18 кв. м (на два рабочих места)	не менее 12 кв. м		-	п. 8.1.11
Место для размещения на кресле-коляске	наличие	наличие		-	п. 8.1.3
Световой сигнализатор вызова пациентов <i>(для медицинских организаций)</i>	наличие	наличие		-	п. 8.3.3
