# **ПАСПОРТ ДОСТУПНОСТИ**

**объект: Федеральное государственное образовательное бюджетное учреждение  
высшего образования «Финансовый университет при Правительстве  
Российской Федерации». Учебный корпус**

**Адрес: г. Москва, ул. Ленинградский пр-т, д. 51, к.1**

**АКТ ОБСЛЕДОВАНИЯ  
объекта социальной инфраструктуры  
К ПАСПОРТУ ДОСТУПНОСТИ ОСИ  
№ \_\_\_\_\_**

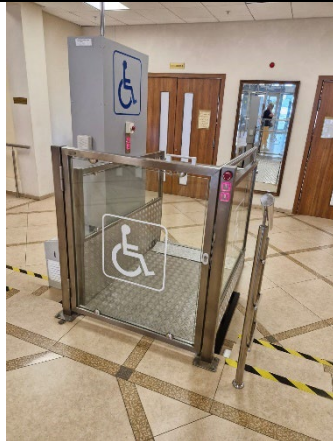
Расстояние от поручня до стены (при наличии)	не менее 0,045 м	наличие		-	п. 6.2.12
Подъемная платформа для доступа на первый этаж (при наличии лестницы и отсутствии пандуса)					
Подъемная платформа	наличие	наличие

Фото 17	-	п. 6.2.8
Знак доступности	наличие	наличие		-	п. 6.5.1
Вход на первый этаж					
Ширина дверного проема (при наличии отдельной двери)	не менее 0,9 м	-	  Фото 18	-	п. 6.2.4
Высота дверного порога (при наличии отдельной двери)	0 мм	-		-	п. 6.2.4
Тактильные напольные указатели перед фронтально расположенной дверью (при наличии отдельной двери и численности)	наличие	-		-	п. 6.2.3

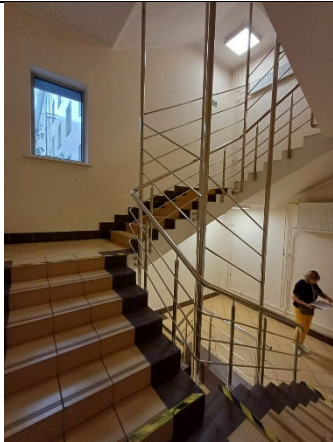
Радиус закругления ребра ступени	не более 0,02 м	не более 0,02 м

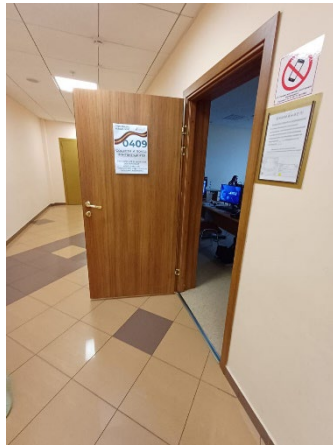
Гардероб					
Высота поверхности	не более 0,85 м	0,9 м	  Фото 35	Обеспечить соответствие СП	п. 8.1.7
Ширина поверхности	не менее 1,0 м	не менее 1,0 м		-	п. 8.1.7
Ширина проема для ног	не менее 0,75 м	0 м		Обеспечить соответствие СП	п. 8.1.7
Высота проема для ног	не менее 0,75 м	-		Обеспечить соответствие СП	п. 8.1.7
Глубина проема для ног	не менее 0,5 м	-		Обеспечить соответствие СП	п. 8.1.7
Система обеспечения	наличие	отсутствие		Установить индукционную	п. 8.1.7

разборчивости звуковой информации				систему для разборчивости звуковой информации		
	обозначение	-				
Знак доступности	наличие	отсутствие		Обеспечить соответствие СП	п. 6.5.1	
Дублирование информационного указателя шрифтом Брайля (при наличии)	наличие	отсутствие		Установить тактильную табличку, дублированную шрифтом Брайля	ст. 15 ФЗ от 24.11.1995 № 181-ФЗ	
Внутренние помещения (кабинеты и т. п.)						
Аудитория						
Информация о назначении помещений	наличие	наличие

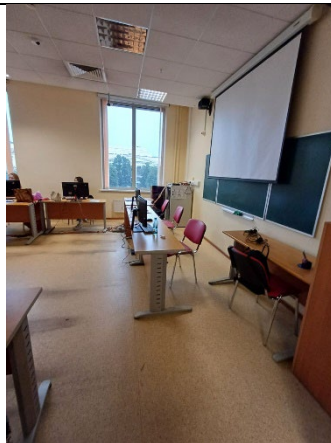
Контрастный цвет дверей	наличие	наличие

Фото 36	-	п. 6.4.1
Контрастный цвет дверных ручек	наличие	наличие			п. 6.4.1
Высота дверных ручек	от 0,8 до 1,1 м	от 0,8 до 1,1 м		-	п. 6.4.3
Выделенное место для занятий инвалида	наличие	отсутствие		Обеспечить соответствие СП	п. 8.2.2
Система обеспечения разборчивости звуковой информации	наличие	отсутствие		Обеспечить соответствие СП	п. 6.5.12
Зальная форма обслуживания					
Библиотека					
Информация о назначении помещений	наличие	наличие

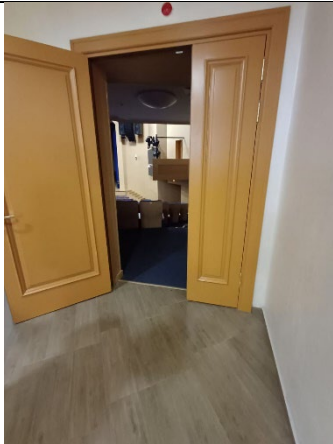
<p>Фото 38</p>

Высота проема для ног	не менее 0,75 м	наличие		-	п. 8.4.7
Глубина проема для ног	не менее 0,5 м	наличие		-	п. 8.4.7
Ширина прохода между столиков со стульями	не менее 0,9 м	отсутствие		Обеспечить соответствие СП	п. 8.4.7
Ширина прохода вдоль прилавка <i>(при наличии)</i>	не менее 1,2 м	отсутствие		Обеспечить соответствие СП	п. 8.4.7
<b>Актальный (зрительный) зал</b>					
Информация о назначении помещений	наличие	наличие

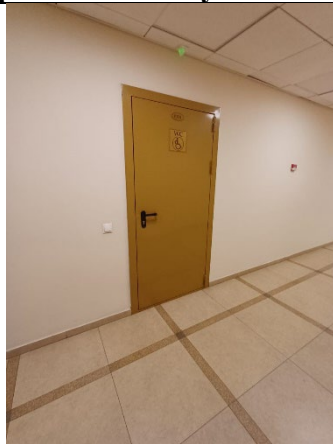
V. МЕСТА ПРОЖИВАНИЯ ИНВАЛИДОВ отсутствуют					
VI. САНИТАРНО-БЫТОВЫЕ ПОМЕЩЕНИЯ ОБЩЕГО ПОЛЬЗОВАНИЯ <i>(при наличии)</i>					
Универсальная кабина санузла (отдельный специализированный санузел для инвалидов с автономным входом)					
Информация о назначении помещений	наличие	наличие (устаревшее)

Обеспечить соответствие СП	п. 6.5.3
Контрастный цвет указателя	наличие	наличие		-	п. 6.4.1
Знаки доступности	наличие	наличие (устаревшее)		Обеспечить соответствие СП	п. 6.5.1
Ширина дверного проема	не менее 0,9 м	0,88 м		Замена на дверь шириной прохода в свету не менее 0,9 м и без порога	п. 6.2.4
Высота дверного порога	не более 0,014 м	0, 045 м			п. 6.2.4
Контрастный цвет дверей	наличие	наличие		Обеспечить соответствие СП	п. 6.4.1

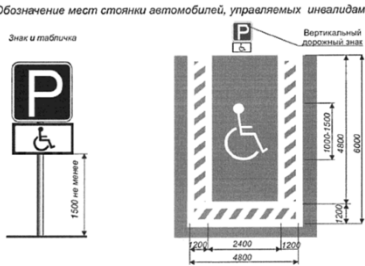
1.1. Автостоянка и парковка							
1.1.1	<p>Выделить 10% машиномест (но не менее одного места) для людей с инвалидностью, в том числе количество специализированных расширенных машиномест для транспортных средств инвалидов, передвигающихся на кресле-коляске. Каждое выделяемое машиноместо должно обозначаться дорожной разметкой и, кроме того, на участке около здания - дорожными знаками, внутри зданий - знаком доступности, выполняемым на вертикальной поверхности (стене, стойке и т.п.) на высоте от 1,5 до 2,0 м (п. 5.2.1-5.2.4, 6.5.1 СП 59.13330.2020)</p> <p><i>Обозначение мест стоянки автомобилей, управляемых инвалидами</i></p>
