ПАСПОРТ ДОСТУПНОСТИ

Объекта социальной инфраструктуры (ОСИ)

**объект: Федеральное государственное образовательное бюджетное учреждение
высшего образования «Финансовый университет при Правительстве
Российской Федерации». Учебный корпус
Адрес: г. Москва, ул. Олеко Дундича, д. 23**

Дата составления: июль 2025

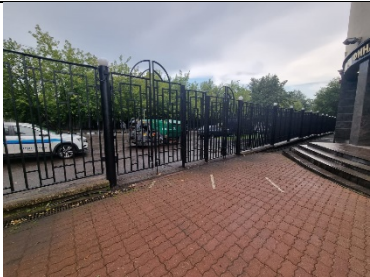
<p>Фото 01</p>	-	п. 5.1.2
Дублирование вывески шрифтом Брайля <i>(при наличии)</i>	наличие	отсутствие		Установить тактильную вывеску с названием и режимом работы объекта, а также установить тактильную мнемосхему с указанием пути движения по территории	ст. 15 ФЗ от 24.11.1995 № 181-ФЗ
Непрерывная связь с внешними пешеходными коммуникациями (отсутствие порога при входе и др.)	наличие	наличие

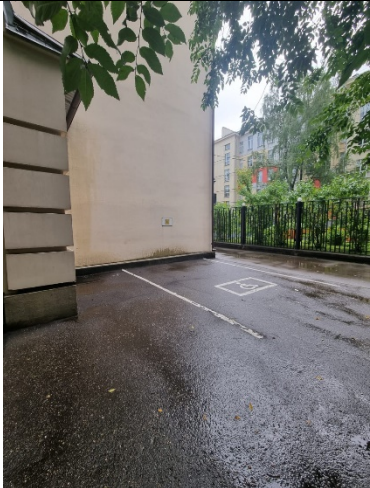
<p>Фото 03</p>	-	п. 5.2.2
Доля машино-мест для инвалидов	не менее 10 %	не менее 10 %		-	п. 5.2.1
в т. ч. для инвалидов на креслах-колясках	по расчету	по расчету		-	п. 5.2.1
Габариты машино-мест для инвалидов на креслах-колясках	3,6 x 6,0 м	3,6 x 6,0 м		-	п. 5.2.4
Длина машино-места для инвалидов на креслах-колясках (при расположении вдоль проезжей части)	6,8 м	-		-	п. 5.2.4
Доступность подхода к каждому машино-месту для инвалидов	наличие	наличие		-	п. 5.2.3
Выделение дорожной разметкой	наличие	наличие		-	п. 5.2.1

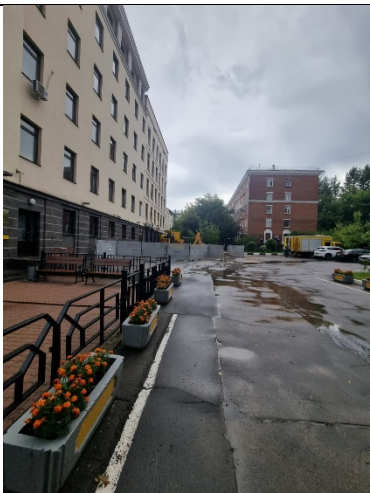
Навесные препятствия в зоне пешеходного пути (при наличии)	не более 0,1м или не более 0,3 м (от отдельно стоящей опоры)	отсутствие

-	п. 5.3.2
	скругленные края			-	п. 5.3.2
	ограждение при превышении размеров выступа			-	п. 5.3.2
Тактильные наземные указатели или изменение фактуры перед зонами повышенной опасности (при наличии)	наличие	-

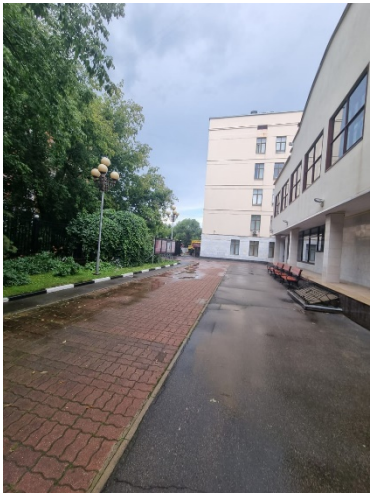
-	п. 5.1.10
Разметка для разграничения транспортного и пешеходного пути (при совмещении путей)	наличие	отсутствие		-	п. 5.1.4
Понижения бордюра (при пересечении транспортного пути)	пандусы бордюрные или искусственные неровности	плавное понижение		-	п. 5.1.8
Понижения	уклон не более	уклон не более 5		-	п. 5.1.8

пешеходных путей (при перепадах высот)	5 % или бордюрный пандус	%

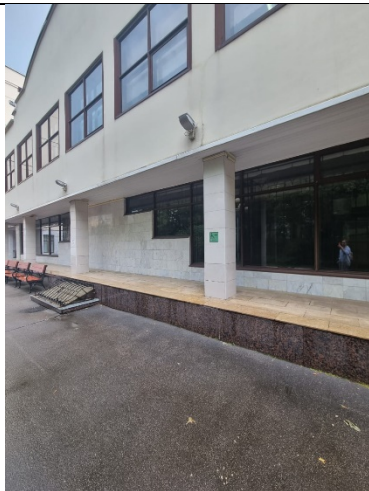
Фото 08		
Доступные для инвалидов места отдыха через каждые 100 – 150 м (при соответствующей протяженности путей движения)	наличие	наличие		-	п. 5.3.1
Система средств информационной поддержки	наличие	отсутствие		Установка табличек для информирования с дублированием информации шрифтом Брайля	п. 5.1.3
Дублирование информации шрифтом Брайля (при необходимости)	наличие	отсутствие			ст. 15 ФЗ от 24.11.1995 № 181-ФЗ
Прочие пути движения по прилегающей территории отсутствуют.					
Лестница на прилегающей территории отсутствует.					
Пандус на прилегающей территории отсутствует.					
Подъемная платформа для инвалидов на прилегающей территории отсутствует.					
Лифт для инвалидов на прилегающей территории отсутствует.

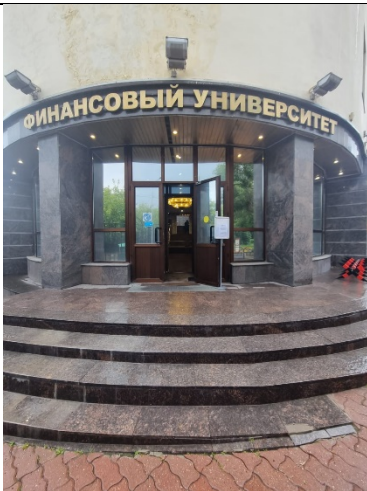
Фото 10

II. ВХОДНАЯ ГРУППА №1					
Входная площадка					
Габариты входной площадки <i>(при наличии пандуса)</i>	не менее 2,2 х 2,2 м	6,0 х 2,0 м	 	Обеспечить наличие предупреждающих тактильных зон перед ступенью на расстоянии 0,3 м от кромки проступи первой ступени лестницы и перед дверью, в соответствии с ГОСТ Р 52875-2018.	п. 6.1.4
Фото 09					
Входная лестница					
Количество ступеней в одном марше	от 3 до 12 шт. (*до 15 шт.)	4		Рекомендуется выделить проступи краевых ступеней лестницы путем нанесения одной или нескольких противоскользящих полос, контрастных с поверхностью ступени, (например, желтого цвета), имеющих общую ширину в пределах 0,08-0,1м. Расстояние между контрастной полосой и краем ступени – от 0,03 до 0,04 м. (п. 6.2.8 СП 59.13330.2020).	п. 6.1.2
Идентичность всех ступеней	наличие	наличие			п. 6.1.2
Открытые подступенки	отсутствие	отсутствие			п. 6.1.2
Ширина марша	не менее 1,35 м	6,0 м			п. 6.1.2

Ширина проступи	от 0,35 до 0,4 м (или кратно)	0,32 м			п. 6.1.2
Высота ступени	от 0,12 до 0,15 м	0,12 м			п. 6.1.2
Поперечный уклон ступеней	не более 2 %	не более 2 %			п. 6.1.2

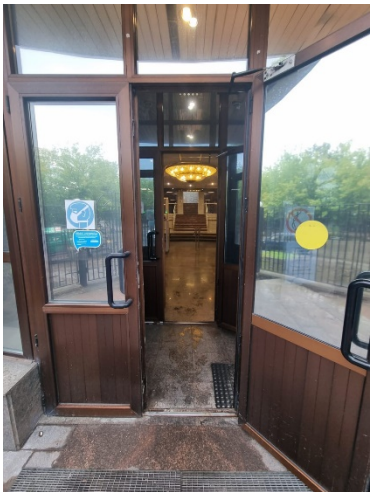
<p>Фото 11</p>		
Ширина дверного проема	не менее 0,9 м (не менее 0,8 м в несущих конструкциях)	1,4 м			
Ширина дверного проема (при необходимости эвакуации более 15 МГН групп мобильности М2 – М4)	не менее 1,2 м	1,4 м			
Ширина рабочей створки	не менее 0,9 м (не менее 0,8 м в несущих конструкциях)	0,75 м			
Зеркальные стекла	отсутствие	отсутствие			
Задержка закрывания двери	не менее 5 с	5 с			
Высота порога	не более 0,014 м	0,03 м			
Знак доступности для инвалидов на креслах-колясках	наличие	отсутствие			
Указатель направления движения к доступному входу (для главного входа, не являющегося доступным)	наличие	наличие			
Визуальное,	наличие	наличие		-	п. 6.1.5
				-	п. 6.1.5
				-	п. 6.1.5
				-	п. 6.1.8
				-	п. 6.1.5
				-	п. 6.2.4
				-	п. 6.5.1
				-	п. 6.5.1
				-	п. 8.3.3

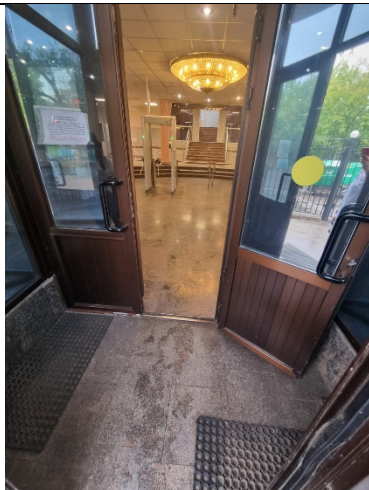
Свободное пространство у наружной двери со стороны защелки	не менее 0,3 м	не менее 0,3 м

-	п. 6.1.8
Свободное пространство у внутренней двери со стороны защелки	не менее 0,6 м	не менее 0,6 м		-	п. 6.1.8
Входные двери (внутренние) (при наличии)					
Ширина дверного проема	не менее 0,9 м (не менее 0,8 м в несущих конструкциях)	1,4 м

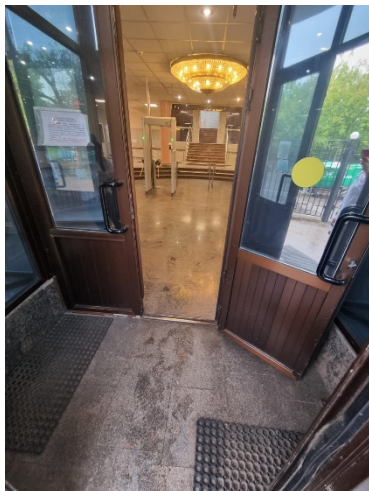
-	п. 6.1.5
Ширина дверного проема (при необходимости эвакуации более 15 МГН групп мобильности М2 – М4)	не менее 1,2 м	1,4 м		-	п. 6.1.5
Ширина рабочей створки	не менее 0,9 м (не менее 0,8 м в несущих конструкциях)	0,75 м		-	п. 6.1.5
Зеркальные стекла	отсутствие	отсутствие		-	п. 6.1.8

Задержка закрывания двери	не менее 5 с	5 с		-	п. 6.1.5
Высота порога	не более 0,014 м	0,03 м		-	п. 6.2.4
Указатель направления движения к доступному выходу (изнутри) (для главного выхода, не являющегося доступным)	наличие	отсутствие		Разместить мнемосхему для навигации по объекту на расстоянии не более 4м от доступного для МГН входа	п. 6.5.1
Яркая маркировка на прозрачной двери (при нижнем крае прозрачной поверхности 0,85 м и менее)	прямоугольник не менее 0,1 х 0,2 м или круг от 0,1 до 0,2 м	наличие		-	п. 6.1.6
	высота от 0,9 до 1,0 м и от 1,3 до 1,4 м	1,4 м			п. 6.1.6
	размещение с двух сторон полотна	-			п. 6.1.6
Знак доступности выхода для инвалидов на креслах-колясках (изнутри)	наличие	отсутствие		-	п. 6.5.1

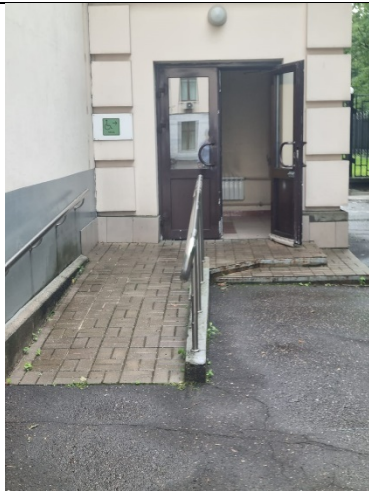
ВХОДНАЯ ГРУППА №2 для М4					
Входная площадка					
Габариты входной площадки (при наличии пандуса)	не менее 2,2 х 2,2 м	1,3 х 2,5 м

-	п. 6.1.4
			Фото 14		
Входная лестница					
Количество ступеней в одном марше	от 3 до 12 шт. (*до 15 шт.)	2

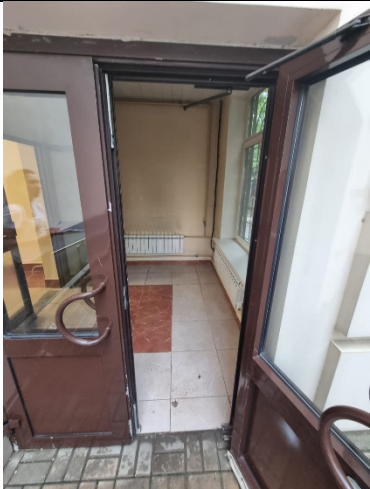
<p>Фото 17</p>		
Ширина дверного проема <i>(при необходимости эвакуации более 15 МГН групп мобильности М2 – М4)</i>	не менее 1,2 м	1,4 м		-	п. 6.1.5
Ширина рабочей створки	не менее 0,9 м (не менее 0,8 м в несущих конструкциях)	0,74 м		-	п. 6.1.5
Зеркальные стекла	отсутствие	отсутствие		-	п. 6.1.8
Задержка закрывания двери	не менее 5 с	5 с		-	п. 6.1.5
Высота порога	не более 0,014 м	0,014 м		-	п. 6.2.4
Знак доступности для инвалидов на креслах-колясках	наличие	наличие		Установка табличек для информирования с дублированием информации шрифтом Брайля	п. 6.5.1
Указатель направления движения к доступному входу <i>(для главного входа, не являющегося доступным)</i>	наличие	наличие		-	п. 6.5.1
Визуальное, тактильное	наличие	отсутствие		-	п. 8.3.3

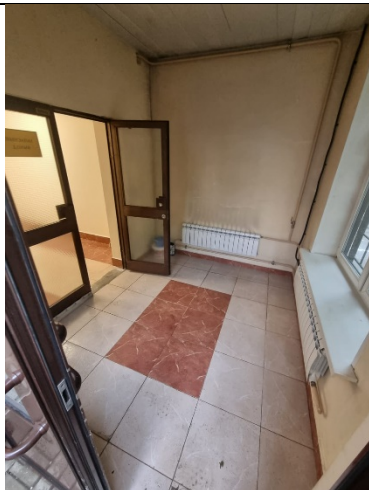
информирование о назначении помещений (для медицинских организаций с несколькими входами)					
Яркая маркировка на прозрачной двери (при нижнем крае прозрачной поверхности 0,85 м и менее)	прямоугольник не менее 0,1 х 0,2 м или круг от 0,1 до 0,2 м	отсутствие		-	п. 6.1.6
	высота от 0,9 до 1,0 м и от 1,3 до 1,4 м	-			п. 6.1.6
	размещение с двух сторон полотна	-			п. 6.1.6
Знак доступности выхода для инвалидов на креслах-колясках (изнутри, при отсутствии внутренней двери)	наличие	отсутствие		-	п. 6.5.1
Тамбур входа (при наличии)					
Минимальное свободное пространство в тамбуре за вычетом ширины открытой внутрь двери	не менее 1,4 м	не менее 1,4 м		-	п. 6.1.8
Свободное	не менее 0,3 м	не менее 0,3 м		-	п. 6.1.8

пространство у наружной двери со стороны защелки

Свободное пространство у внутренней двери со стороны защелки	не менее 0,6 м	не менее 0,6 м		-	п. 6.1.8
Входные двери (внутренние) (при наличии)					
Ширина дверного проема	не менее 0,9 м (не менее 0,8 м в несущих конструкциях)	1,4 м

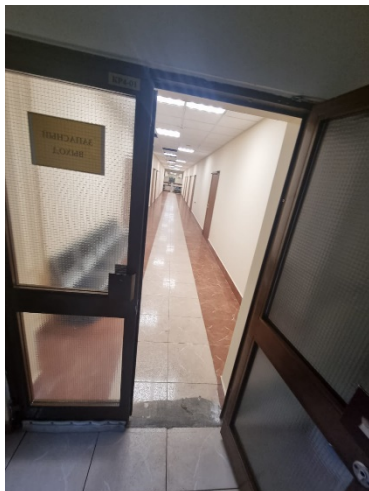
-	п. 6.1.5
Ширина дверного проема (при необходимости эвакуации более 15 МГН групп мобильности М2 – М4)	не менее 1,2 м	1,4 м		-	п. 6.1.5
Ширина рабочей створки	не менее 0,9 м (не менее 0,8 м в несущих конструкциях)	0,74 м		-	п. 6.1.5
Зеркальные стекла	отсутствие	отсутствие		-	п. 6.1.8

Задержка закрывания двери	не менее 5 с	5 с		-	п. 6.1.5
Высота порога	не более 0,014 м	0,014 м		-	п. 6.2.4
Указатель направления движения к доступному выходу (изнутри) (для главного выхода, не являющегося доступным)	наличие	отсутствие		Разместить мнемосхему для навигации по объекту	п. 6.5.1
Яркая маркировка на прозрачной двери (при нижнем крае прозрачной поверхности 0,85 м и менее)	прямоугольник не менее 0,1 х 0,2 м или круг от 0,1 до 0,2 м	отсутствие		-	п. 6.1.6
	высота от 0,9 до 1,0 м и от 1,3 до 1,4 м	-			п. 6.1.6
	размещение с двух сторон полотна	-			п. 6.1.6
Знак доступности выхода для инвалидов на креслах-колясках (изнутри)	наличие	отсутствие		-	п. 6.5.1
III. ПУТИ ДВИЖЕНИЯ ВНУТРИ ЗДАНИЯ					
ГОРИЗОНТАЛЬНЫЕ ПУТИ ДВИЖЕНИЯ (в случае если обследуемая организация расположена выше или ниже первого этажа, сначала описываются вертикальные пути движения, затем горизонтальные)					
Перепад высот при входе на первый этаж отсутствует.

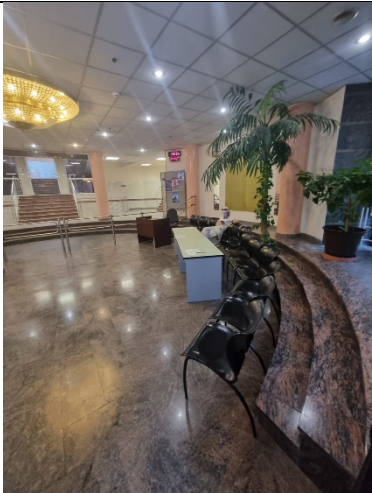
<p>Фото 20</p>

Ширина марша лестницы (на пути эвакуации)	не менее 1,6 м (при наличии более 600 чел. на этаже)	2,0 м

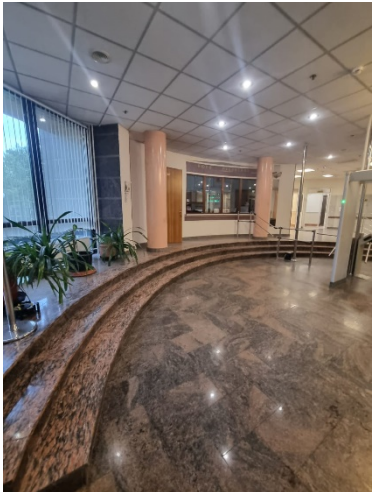
<p>Фото 21</p>	-	п. 6.2.24
	не менее 1,35 м (для театров, кинотеатров, концертных залов, музеев, спорт- комплексов, библиотек, поликлиник, образователь- ных организаций и иных крупных зданий)				п. 6.2.24
	не менее 1,2 м (для прочих зданий)				п. 6.2.24
Тактильные напольные указатели перед открытой лестницей (при наличии такой лестницы и численности посетителей 50 и более на этаже)	наличие	наличие	<p>Рекомендуется выделить проступи краевых ступеней лестницы путем нанесения одной или нескольких противоскользящих полос, контрастных с поверхностью ступени, (например, желтого цвета), имеющих общую ширину в пределах 0,08- 0,1м. Расстояние между контрастной полосой и краем</p>		п. 6.2.3
Идентичность геометрии ступеней	наличие	наличие			п. 6.2.8

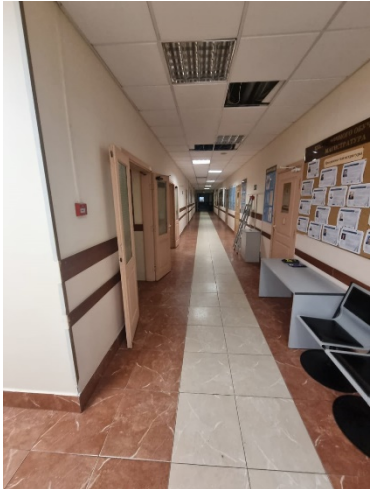
-	п. 6.2.1
Высота коридоров	не менее 2,1 м	не менее 2,1 м		-	п. 6.2.1
Ширина дверей и проемов на путях движения (между коридорами, холлами, переходами) (при наличии)	не менее 0,9 м	1,5 м		-	п. 6.2.4
Высота порогов на путях движения (при наличии дверей)	0 мм	0 мм		-	п. 6.2.4
Тактильные напольные указатели перед фронтально расположенными дверьми (при наличии таких дверей и	наличие	отсутствие		Монтировать тактильные наземные указатели на пути движения на объекте в соответствии с ГОСТ Р 52875-2018

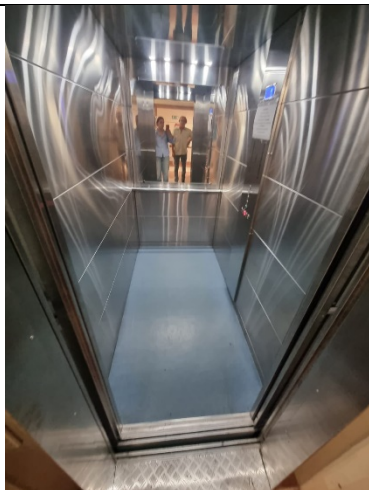
Габариты кабины лифта	не менее 1,1 х 1,4 м	1,1 х 2,1 м

Фото 28	-	п. 6.2.14
Переговорное устройство с отображением визуальной информации в кабине лифта	наличие	наличие		-	п. 6.2.16
Указатель направления движения к доступному лифту <i>(при наличии недоступного лифта и отсутствии доступного в зоне видимости)</i>	наличие	наличие		Необходимо установить мнемосхему при выходе из лифта, предназначенного для МГН, с правой стороны на каждом этаже	п. 6.5.1
Знак доступности	наличие	наличие		-	п. 6.5.1
Точность остановки лифта (перепад высот)	не более 0,01 м	0 мм		-	п. 6.2.13
Указатель номера этажа напротив лифта	высота от пола 1,5 м	отсутствие		-	п. 6.2.16
	высота цифр от 0,1 до 0,2 м				п. 6.2.16
	контрастный цвет				п. 6.2.16
Рельефный номер этажа при выходе из лифта	высота от пола 1,5 м	отсутствие			п. 6.2.16
	высота цифр 0,05 м				п. 6.2.16
	высота рельефа		п. 6.2.16

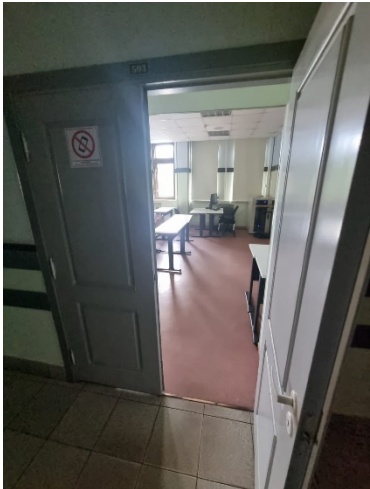
<p>Фото 30</p>	-	п. 6.5.3
Контрастный цвет указателя	наличие	отсутствие		-	п. 6.4.1
Знак доступности	наличие	отсутствие		-	п. 6.5.1
Информирующая тактильная табличка	рельефно-линейный шрифт	отсутствие		Установить пиктограмму доступности и табличку с назначением зоны, дублированную шрифтом Брайля	п. 6.5.9
	шрифт Брайля	-			п. 6.5.9
	со стороны дверной ручки				п. 6.5.9
	высота от 1,2 до 1,6 м	-			п. 6.5.9
	0,1 м от края двери	-			п. 6.5.9
Ширина дверного проема	не менее 0,9 м	0,7 м		-	п. 6.2.4
Высота дверного порога	0 мм	0 мм		-	п. 6.2.4
Контрастный цвет дверей	наличие	наличие		-	п. 6.4.1
Контрастный цвет дверных ручек	наличие	наличие		-	п. 6.4.1

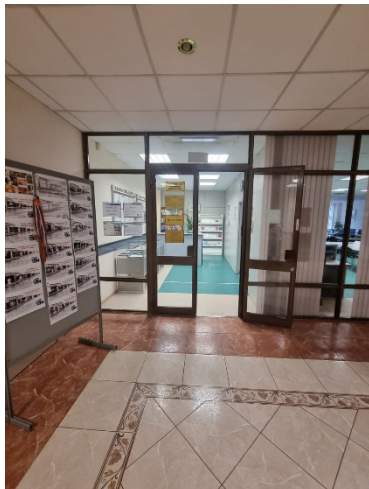
Фото 32	-	п. 6.4.2
Удобные дверные ручки	наличие	наличие		-	п. 6.4.3
Площадь помещения для приема <i>(при наличии)</i>	не менее 12 кв. м (на одно рабочее место), не менее 18 кв. м (на два рабочих места)	25 кв. м.		-	п. 8.1.11
Место для размещения на кресле-коляске	наличие	наличие		-	п. 8.1.3
Световой сигнализатор вызова пациентов <i>(для медицинских организаций)</i>	наличие	не требуется		-	п. 8.3.3
Помещения предприятий питания <i>(при наличии)</i>					
Актuый (зрительный) зал <i>(при наличии)</i>					
Информация о	наличие	наличие		-	п. 6.5.3

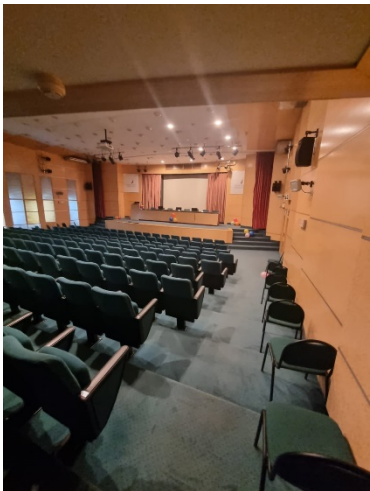
<p>Фото 34</p>		
Контрастный цвет указателя	наличие	отсутствие		-	п. 6.4.1
Знак доступности	наличие	отсутствие		-	п. 6.5.1
Информирующая тактильная табличка	рельефно-линейный шрифт	отсутствие		-	п. 6.5.9
	шрифт Брайля	отсутствие		-	п. 6.5.9
	со стороны дверной ручки	-		-	п. 6.5.9
	высота от 1,2 до 1,6 м	-		-	п. 6.5.9
	0,1 м от края двери	-		-	п. 6.5.9
Ширина дверного проема	не менее 0,9 м	1,0 м		-	п. 6.2.4
Высота дверного порога	0 мм	0 мм		-	п. 6.2.4
Контрастный цвет двери	наличие	наличие		-	п. 6.4.1
Контрастный цвет дверной ручки	наличие	наличие		-	п. 6.4.1
Высота дверных ручек	от 0,8 до 1,1 м	0,9 м		-	п. 6.4.3
Расстояние от дверных ручек до вертикальных плоскостей	не менее 0,6 м	более 0,6 м		-	п. 6.4.2
Удобные дверные ручки	наличие	наличие		-	п. 6.4.3

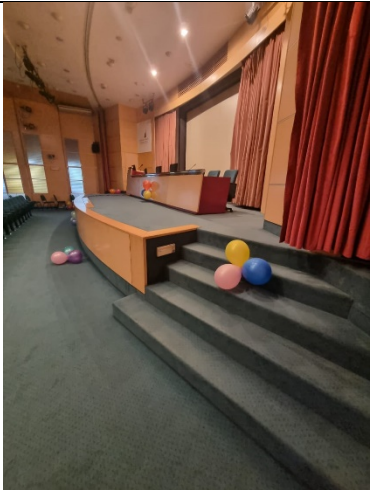
Места для инвалидов на креслах-колясках <i>(при стационарных сиденьях)</i>	наличие (по умолчанию 0,75 %)	наличие

<p>Фото 35</p>	Выполнить плавный съезд от входа в актовый зал до первого ряда	п. 8.1.9
Рассредоточенные места для инвалидов на креслах-колясках <i>(при их количестве более трех)</i>	наличие	наличие			п. 8.6.5
Ограждение или буферная полоса <i>(при стационарных сиденьях)</i>	наличие	отсутствие			п. 8.1.8
Сиденья с подлокотниками <i>(при нестационарных сиденьях)</i>	наличие	наличие			п. 8.6.3
Опора для спины <i>(при сиденьях в виде скамей)</i>	наличие	наличие			п. 8.6.3
Пространство под скамьей не менее 1/3 глубины скамьи <i>(при сиденьях в виде скамей)</i>	наличие	наличие			п. 8.6.3
Освещенные места для сурдопереводчиков	наличие	отсутствие		Необходимо установить поручни на лестнице, соответствующие ГОСТ Р 51261-2022.	п. 8.6.6
Лестница на сцену <i>(при наличии)</i>	высота верхнего поручня с одной стороны	отсутствие			п. 8.6.7

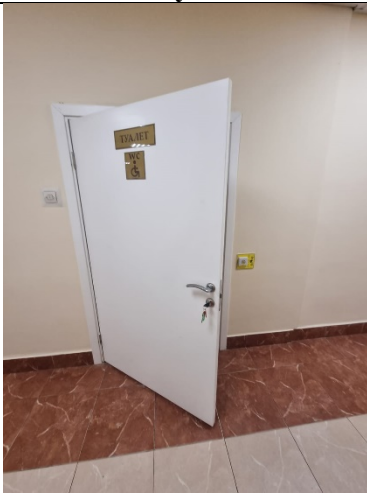
VI. САНИТАРНО-БЫТОВЫЕ ПОМЕЩЕНИЯ ОБЩЕГО ПОЛЬЗОВАНИЯ (при наличии)					
Универсальная кабина санузла (отдельный специализированный санузел для инвалидов с автономным входом) отсутствуют					
Информация о назначении помещений	наличие	наличие

-	п. 6.5.3
Контрастный цвет указателя	наличие	отсутствие		-	п. 6.4.1
Знаки доступности	наличие	наличие		-	п. 6.5.1
Ширина дверного проема	не менее 0,9 м	1,0 м		-	п. 6.2.4
Высота дверного порога	0 мм	0 мм		-	п. 6.2.4
Контрастный цвет дверей	наличие	отсутствие		-	п. 6.4.1
Контрастный цвет дверной ручки	наличие	наличие		-	п. 6.4.1
Высота дверных ручек	от 0,8 до 1,1 м	0,9 м		-	п. 6.4.3
Расстояние от дверных ручек до вертикальных плоскостей	не менее 0,6 м	не менее 0,6 м		-	п. 6.4.2
Удобные дверные ручки	наличие	наличие		-	п. 6.4.3
Открывание двери	наружу	наружу

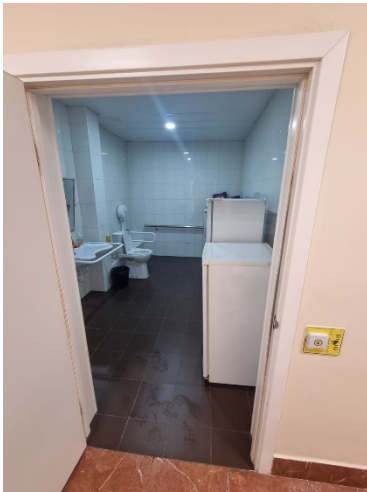
Фото 36

-	п. 6.3.3
Запирающее устройство с экстренным открыванием снаружи и индикацией	наличие	отсутствие		-	п. 6.3.9

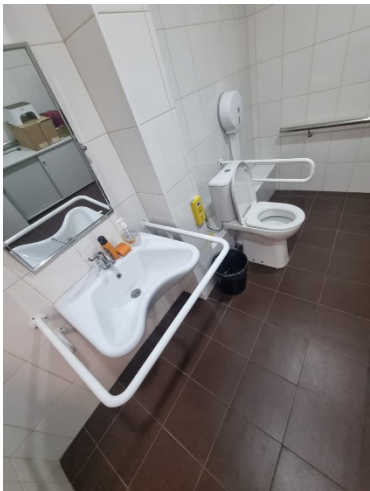
<p>Фото 39</p>		
Контрастный цвет выключателя	наличие	отсутствие		Выделить контрастно выключатель	п. 6.4.1
Высота тактильного обозначения	от 1,2 до 1,6 м	-		-	п. 6.3.6
Расстояние до тактильного обозначения от края двери (со стороны ручки)	от 0,1 до 0,5 м	-		-	п. 6.3.6
Габариты кабины	не менее 2,25 х 2,2 м	3,5 х 2,5 м		-	п. 6.3.7
Габариты кабины (при наличии душа)	не менее 2,3 х 2,4 м	-		-	п. 6.3.7
Габариты кабины (при наличии душа и зоны для переодевания)	не менее 2,7 х 2,7 м	-		-	п. 6.3.7
Диаметр свободной зоны	не менее 1,4 м	1,4 м		-	п. 6.3.3
Ширина зоны для кресла-коляски	не менее 0,8 м	0,8 м		-	п. 6.3.3
Стационарный поручень	наличие	наличие		-	п. 6.3.3
Откидной поручень	наличие	наличие		-	п. 6.3.3
Контрастный цвет санитарных приборов	наличие	отсутствие		-	п. 6.4.1
Унитаз с опорой для спины	наличие	наличие		-	п. 6.3.3
Высота унитаза	от 0,45 до 0,5 м	0,5 м		-	п. 6.3.3
